RESTAURACIÓN DE UN CASETÓN DEL ARTESONADO DE LA IGLESIA DEL SALVADOR DE SAGUNTO

Amelia Vela Giménez
Licenciada en Restauración

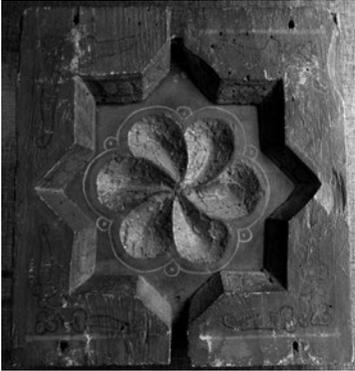
Imagen 1.

granate y en las cuatro esquinas tiene decoraciones vegetales en tono marrón oscuro delineadas en negro. El planodiagonal que forma la estrella de ocho puntas es de tono grisáceo e incluso negro y en algunas zonas se pueden ver dos líneas con círculos entre ellas. (Imagen 1)

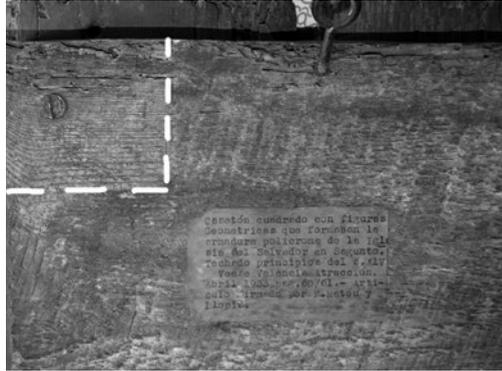
Imagen 2.

En el reverso de la tabla central aparece un papel encolado a la madera en el que hay un texto realizado a máquina que dice: “Casetón cuadrado con figuras Geométricas que formaban la armadura polícroma de la Iglesia del Salvador en Sagunto. Techado principios del s. XIV Véase Valencia Atracción, Abril 1933. Pag. 60/61.- Artículo firmado por F. Mateu y Llopis.” (Imagen 2)

Limpieza del soporte visto con gomas especiales y métodos mecánicos. (Ver imagen 2)

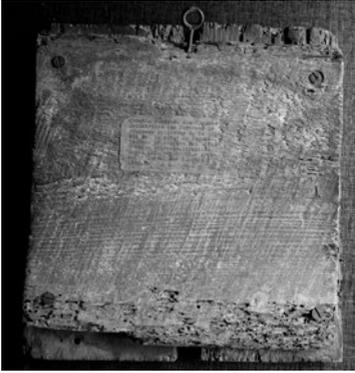
Imagen 3.

El soporte lúneo presenta una elevada suciedad superficial muy adherida, un importante ataque de xilófagos antiguo e inactivo actualmente que ha mermado sus propiedades mecánicas y físicas perdiendo así su dureza, afectando a los bordes y perdiendo fragmentos de soporte. (Imagen 3). En la tabla base existen 4 agujeros originales de sujeción a la estructura o artesanado en los que ya no existe el clavo original de sujeción. Actualmente las tres piezas se encuentran unidas por cuatro tornillos oxidados de época moderna que atraviesan las tablas desde el reverso de la tabla base hasta la mitad de las tablas rectangulares sujetándolas, uno de ellos ha perdido su función de sujeción debido a la pérdida de soporte de una de las tablas causado por el ataque de xilófagos, permitiendo que una tabla se mueva. (Imagen 4)

Debido al debilitado estado del soporte se le aplica con jeringuilla y por impregnación en varias sesiones y a diferentes concentraciones resina acrílica a base de etil metracrilato disuelta en acetona y White spirit, que hará que el soporte adquiera dureza.

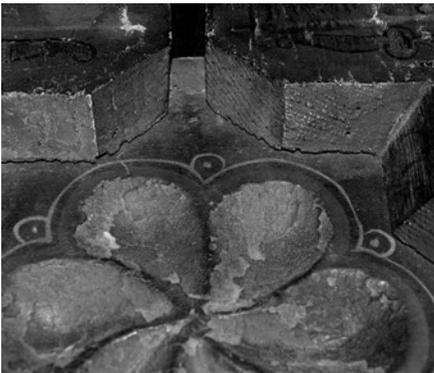
Imagen 5.

En cuanto a la policromía existen pérdidas localizadas en el plano oblicuo que forma el contorno de la estrella y repintes sobre sus lagunas, numerosas abrasiones bastante recientes debido seguramente a un inadecuado almacenaje, suciedad superficial, suciedad grasa, cera y barniz oxidado (Imagen 5). La flor central realizada con un estuco más grueso y decorada posiblemente con plata corlada presenta numerosas craqueladuras, levantamientos y pérdidas de estuco, oxidación de la plata y la corla además de suciedad superficial, suciedad grasa, cera y barniz oxidado. (Imagen 6)

Para eliminar los repintes del plano oblicuo que forma el contorno de la estrella se hicieron pruebas con disolventes y métodos acuosos y se eliminaban con mayor facilidad y seguridad con una mezcla de disolventes, estos repintes debieron realizarse tras el desmontaje del artesonado pues permanecían sobre el barniz.

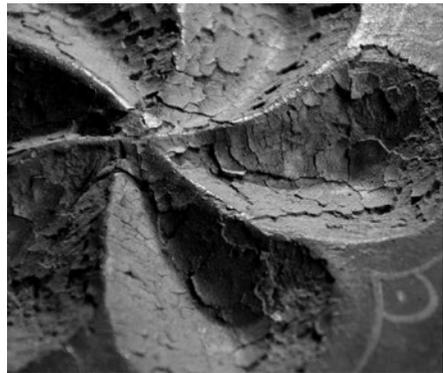
Imagen 6.

superficial, la suciedad grasa del humo de las velas que durante siglos ascendió hasta el artesanado y eliminar el barniz oxidado; no se puede evitar que el ennegrecimiento de la plata por oxidación debido a la humedad o incluso el agua que pudiera haberse colado por el tejado de la Iglesia hasta el artesanado y la oxidación natural de la corla por el paso del tiempo, hayan alterado en gran manera el aspecto de la plata corlada volviéndolo totalmente irreversible.

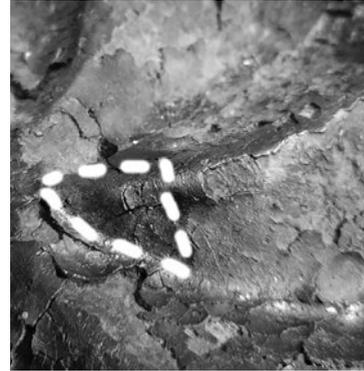
Imagen 8.

Tras eliminar esta capa de barniz oxidado podemos apreciar los vivos colores típicos de la época medieval que permanecían ocultos tras éste y ya podemos asegurar que la decoración de la flor se trata de plata corlada, (Imagen 8) una técnica que se utilizaba para imitar el oro, ya que éste era mucho más caro que la plata y la corla (barniz amarillo traslúcido realizado con resinas y colorantes naturales que aplicado sobre la plata le confiere aspecto de oro). Es evidente que aún tras limpiar la suciedad
