Restos de construcciones de época romana en una muralla medieval

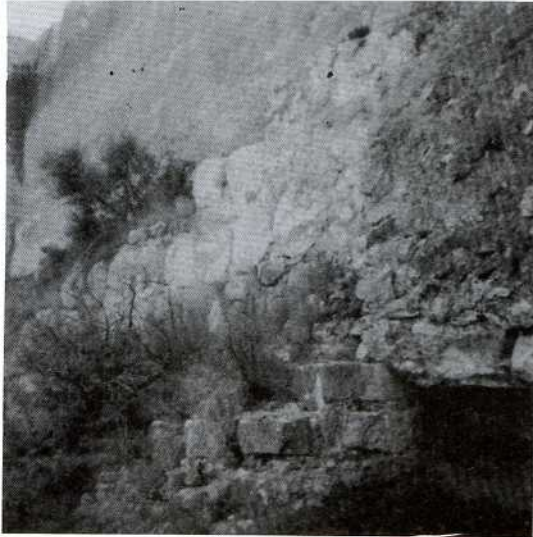
Fotografía 1.- Un fragmento de la muralla con nueve fustes, siendo el tercero empezando por la izquierda, el basamento de uno de ellos. Abajo a la derecha, puede apreciarse el posible basamento del edificio con los restos de la escalera.

Junto a los primeros fustes, cerca de la muralla árabe que baja hacia la ciudad, se pueden apreciar los restos del basamento de un edificio importante de época romana. Parece ser que este edificio, miraba hacia la ciudad, puesto que se observan una serie de sillares, por cuya disposición podrían formar una escalera, estando dirigida ésta hacia la ciudad.

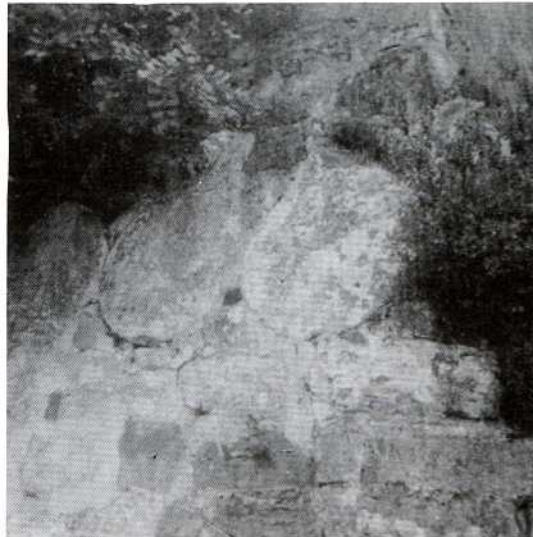
Fotografía 2.- Detalle de la muralla con tres fustes. Estos se encuentran a pocos metros a la izquierda de los anteriores.

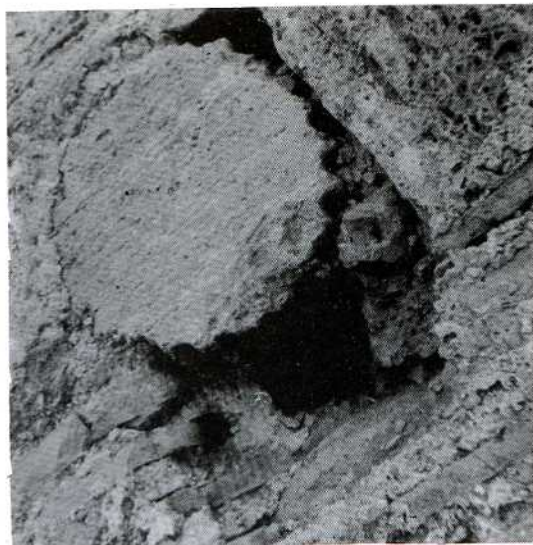
Fotografía 3.- Detalle de uno de los fustes que conservan las estrías. El diámetro de su circunferencia es de 50 centímetros.

El número de tambores es de 52, habiendo posiblemente otros cinco, los cuales no se pueden ver. El diámetro de la circunferencia de los tambores oscila entre 45 y 70 centímetros, teniendo estos una longitud total, entre 60 y 70 centímetros. Algunos de los tambores, conservan las estrías y otros el estuco. También se observan unos sillares cuadrados que bien podrían pertenecer a las basas y capiteles de estos fustes. La medida aproximada de uno de ellos, que presenta en su centro una hendidura rectangular, es de 52 centímetros de lado. Hay empotrados otros sillares que poseen 1,30 metros de longitud por 20 centímetros de grosor.
