LA JUDERÍA DE SAGUNTO: NUEVOS DATOS ACERCA DE SU FISONOMÍA URBANA

David Vizcaíno León
Arqueólogo

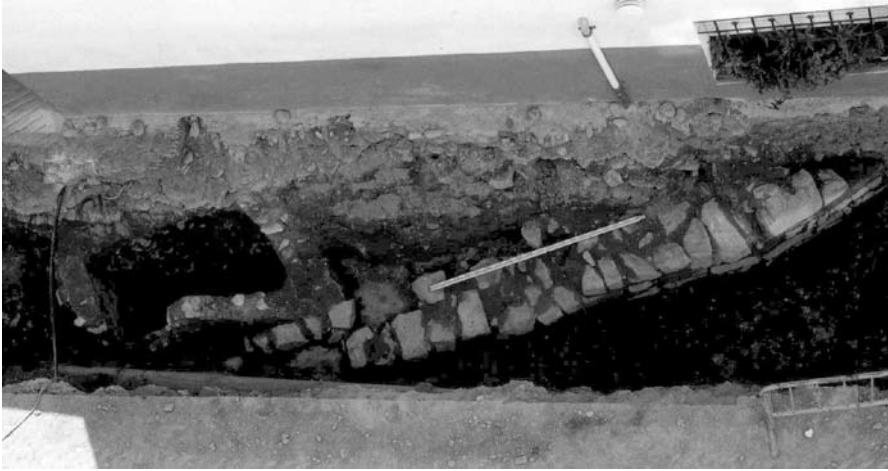
Figura 2.-Habitación 1.

En el tramo inicial de la zanja se localizó parte de una habitación, en cuyo interior se ubica un aljibe de pequeño tamaño (4001). El muro de la habitación (4002) está construido a base de sillarejos trabados con fino mortero de cal y apoyados directamente sobre la base geológica y funcionaría como zócalo o muro base del alzado de tapial, del cual pudimos observar una sección en la que aparecían tongadas de tierra y mortero de cal. El aljibe de planta trapezoidal estaba construido con fino mortero de cal y piedras, y enlucido al interior con mortero de almagra. Las esquinas mostraban en su interior el típico acabado en forma de media caña. Asociado a estas estructuras se localizó un nivel con presencia de material cerámico (4000).

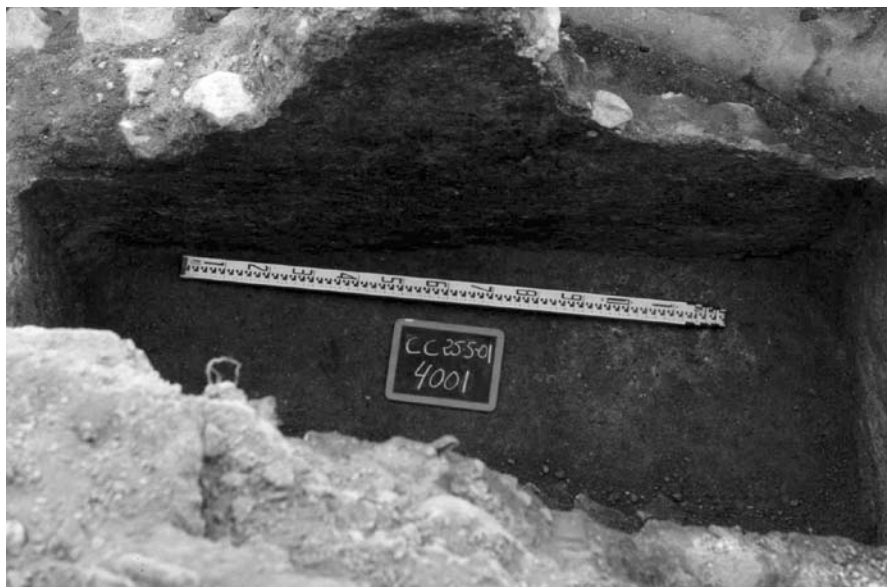
Figura 4.-Aljibe de habitación 1.

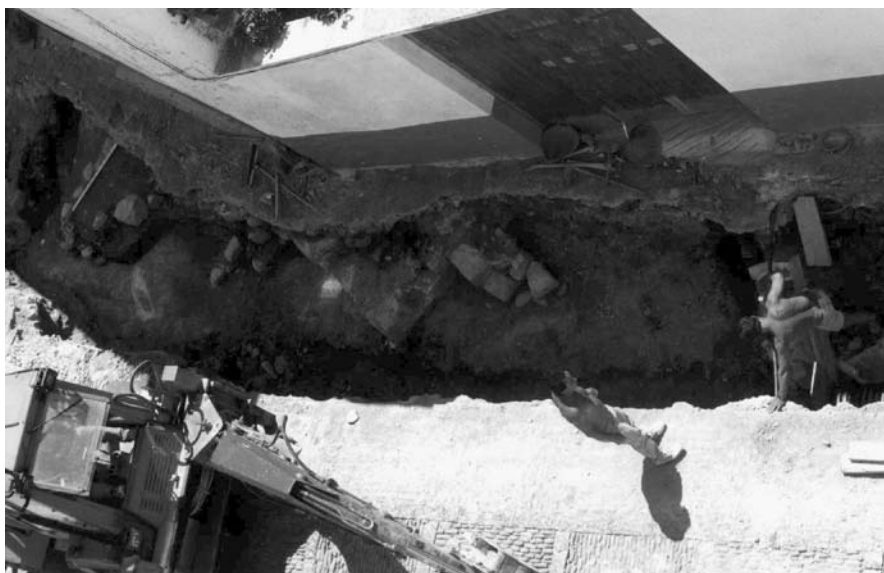
Figura 5.-Habitaciones 2 y 3.

Siguiendo el trazado de la zanja, se localizó un machón de sillarejos trabados con mortero de cal y gravilla (4003) que conformaba una esquina en la línea de fachada; y dos habitaciones de pequeño tama-

ño, de planta cuadrangular con muros de piedras trabadas con barro

(4004, 4006) y en ambas restos de pavimentos de tierra batida y cal.

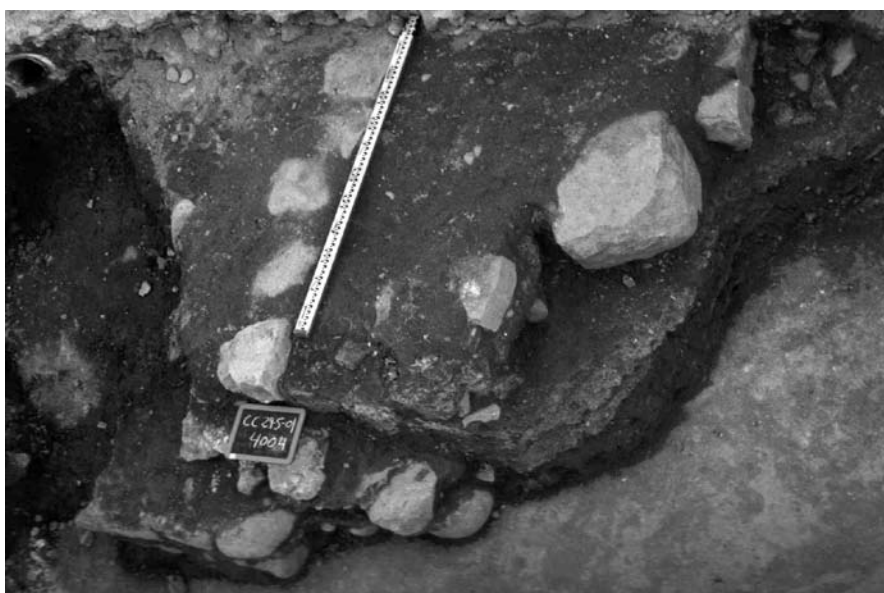
Figura 6.-Tramo de muro, pavimentación y preparación de la habitación 2.

Por debajo del pavimento se excavó un estrato de nivelación y preparación de la pavimentación, sobre la base geológica, compuesto por tierra de color marrón, piedras pequeñas, gravilla y material cerámico (4005).

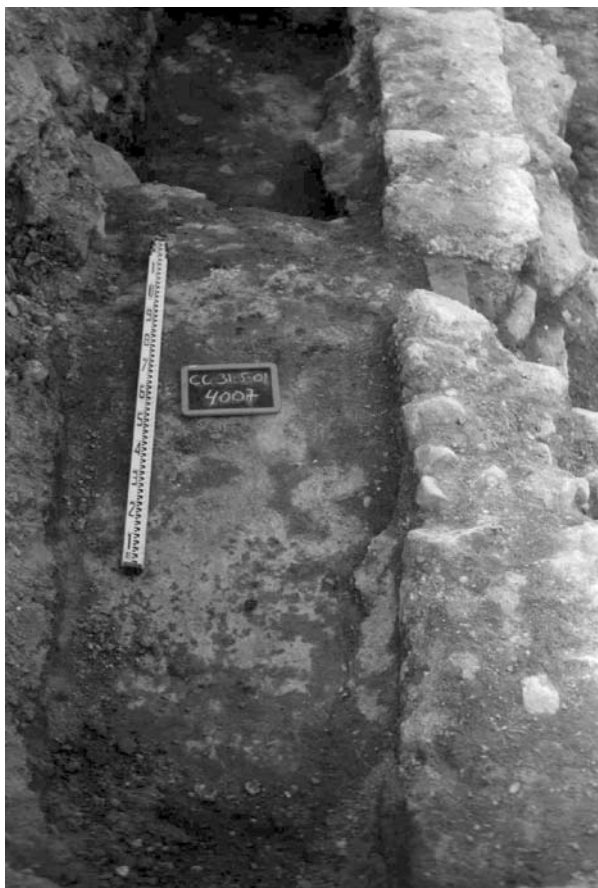
Figura 7.-Pavimento de cal de la habitación 4.

Continuando el trazado de la zanja, individualizamos otra habitación que marca una línea de fachada desplazada con respecto a la actual. De la estructura sólo se conservaban los cimientos de hormigón de cal y piedras pequeñas, con las primeras lechadas de los muros a base de piedras y mortero de cal, así como restos de pavimentos de cal (4007).
