LA EXCAVACIÓN DEL SOLAR DE LA PLAÇA DE LA MORERIA VELLA (SAGUNTO, VALENCIA) Y LA SAGUNTUM ROMANA

José Manuel Melchor Monserrat
(Director del Museo Arqueológico Municipal de Burriana)

Josep Benedito i Nuez
(Arqueólogo ARETÈ, S.L.)

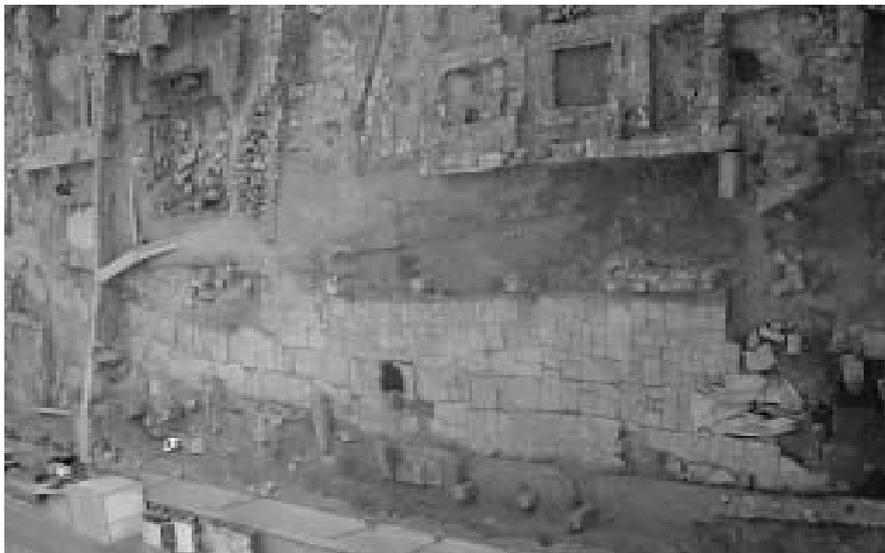
Vistas cenitales del solar.

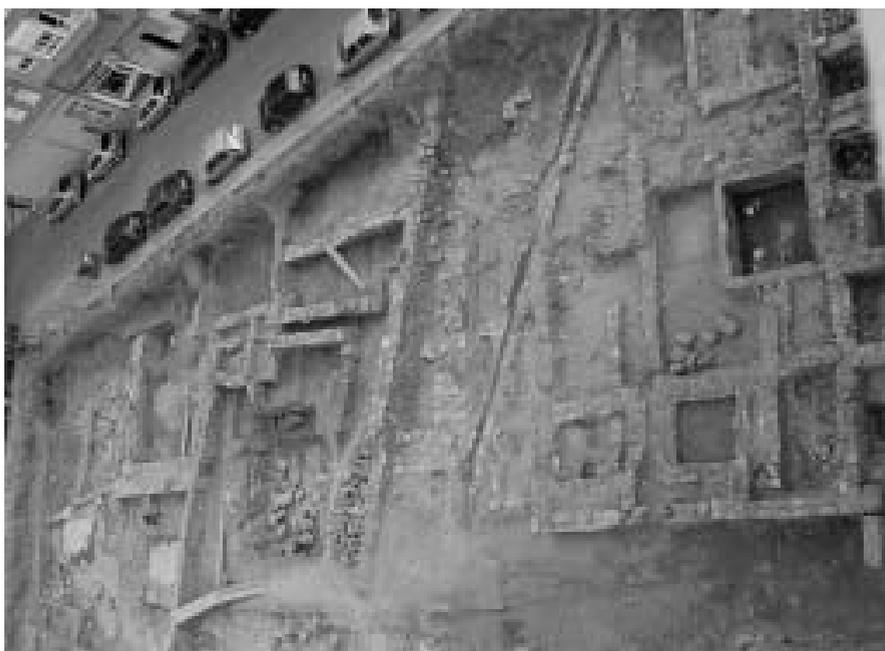
Calzada y monumentos funerarios.

Se trata, en líneas generales, de una amplia estructura vial enlosada y aceras con pórticos sostenidos por pilares, que atraviesa el solar de Norte a Sur conectada o quizá formando parte de la propia vía Augusta. La amplitud de la misma debió estar condicionada por la situación de los edificios públicos, más que por las previsiones sobre el volumen de tráfico, como demuestra el hallazgo de varios edificios y entre ellos de una construcción de carácter monumental.

En el siglo I d.C. el espacio estaba organizado en torno a esta calzada. Al Este de la misma se localizaron restos constructivos pertenecientes a un mínimo de seis estructuras funerarias de planta rectangular, en distinto estado de conservación, donde se practicó el rito de incineración. Este hallazgo es de gran importancia pues es la primera vez que se excava un recinto de carácter cementerial fechado en época romana y con este ritual en el núcleo de la población.

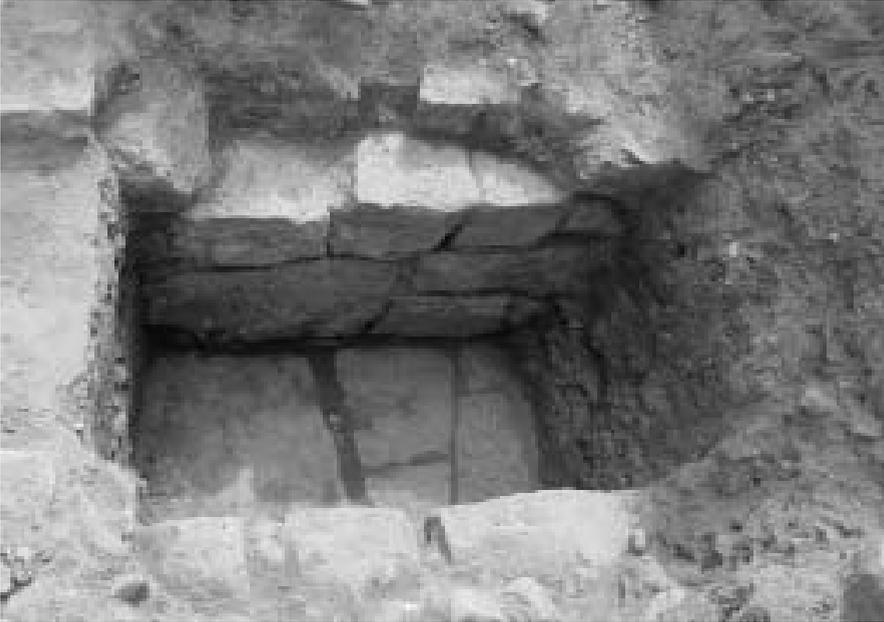
Templo e insulae sector sur del solar.

El edificio es de carácter monumental y conserva dentro de los límites del solar una planta de morfología rectangular y podium. En la esquina noroeste que, por otro lado, es la mejor conservada, se documentó la primera hilada del arranque del podium, formada por grandes bloques de piedra caliza gris dispuestos de forma regular. Es una técnica que situamos entre el opus quadratum y el opus siliceum. Del resto del podium sólo se conserva la cimentación compuesta por grandes bolos de origen fluvial desbastados muy toscamente por una de sus caras.

Por otro lado, en la insula localizada al Sur, los resultados fueron todavía más pobres, una gran fosa de época medieval acabó por destruir gran parte de los restos de la misma. Por debajo del nivel de la fosa, documentamos los restos muy arrasados de las estructuras cementeriales del periodo alto imperial.

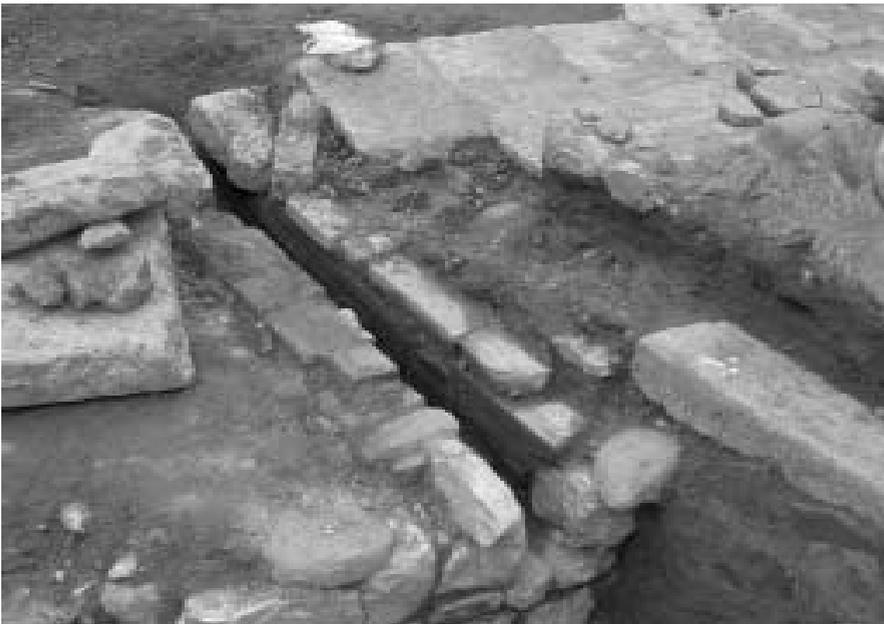
Detalle de la cloaca, localizada bajo la calzada.

La cloaca sigue la direcci3n de la calzada. La conducci3n subterrànea se encuentra en buen estado y conserva una anchura interior de 68 cm y una profundidad superior a 1,20 metros. La construcci3n de todo el canal se realiz3 mediante el empleo de opus vittatum y losas para el suelo. La cubrici3n se hizo con las mismas losas de la calzada, todas ellas de piedra caliza dolomÌtica gris.

En los tramos donde hemos podido excavar el relleno de la cloaca, pues Èsta se encontraba colmatada en su totalidad, observamos una alternancia de estratos de coloraci3n beige con escasos materiales y gris con abundante materia orgànica en descomposici3n, producto de las aportaciones de los distintos desagües abiertos posteriormente en la calzada y que vertÌan en la misma cloaca. A falta de un estudio global de los materiales recuperados en el interior de la cloaca, podemos establecer unos márgenes cronol3gicos que varÌan de los siglos III y V d.C. para el uso y colmataci3n de la citada estructura.

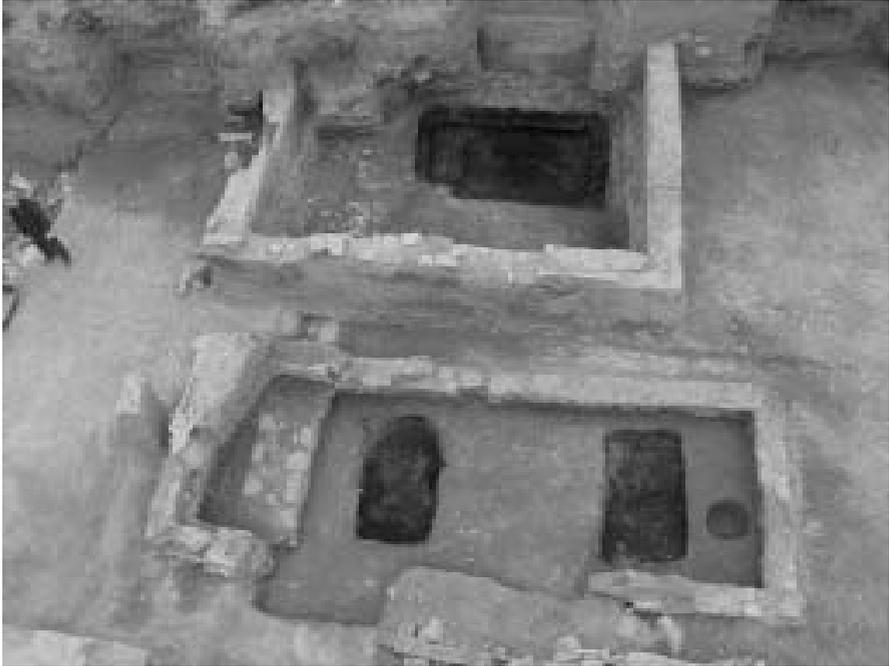
Desagüe Bajo Imperial.

En líneas generales, los trabajos de excavación han permitido documentar la implantación de una nueva red de desagües que vertían a la cloaca de la vía. Con el objeto de abrir estas canalizaciones rompen la calzada y posteriormente reutilizan fragmentos de losas de la misma o fragmentos de sillares de otras estructuras próximas. De esta manera es significativa, por ejemplo, la existencia de molduras fragmentadas de sillares que fueron reutilizadas como cubierta del desagüe de las letrinas. Por otro lado, es interesante la importancia que sigue manteniendo la cloaca todavía en este periodo, pues son muy numerosos los desagües que cruzan el solar con el objetivo de verter en ella.

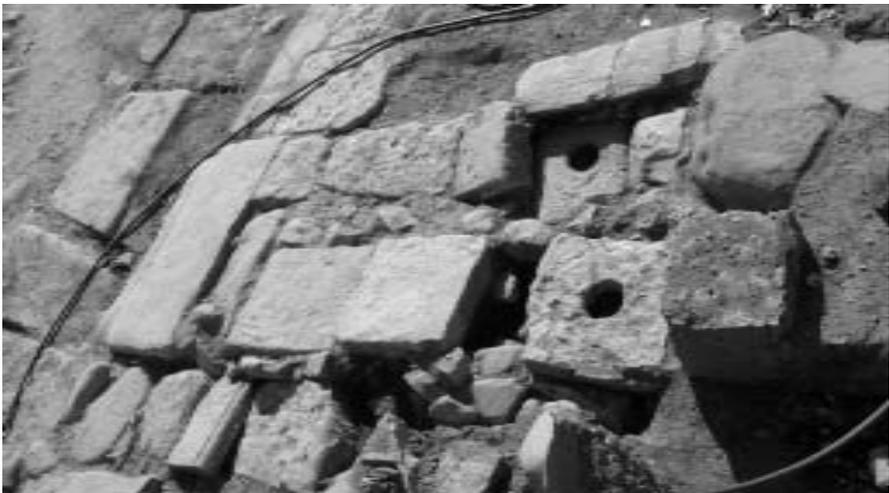
Recintos culturales.

Los estudios, aún en fase de desarrollo⁵, parecen indicar que nos encontramos ante una zona de culto. La técnica constructiva es casi siempre la misma, básicamente el adobe y el mampuesto de barro, algunos de los muros aún conservan el revestimiento de mortero de cal y restos de opus signinum.

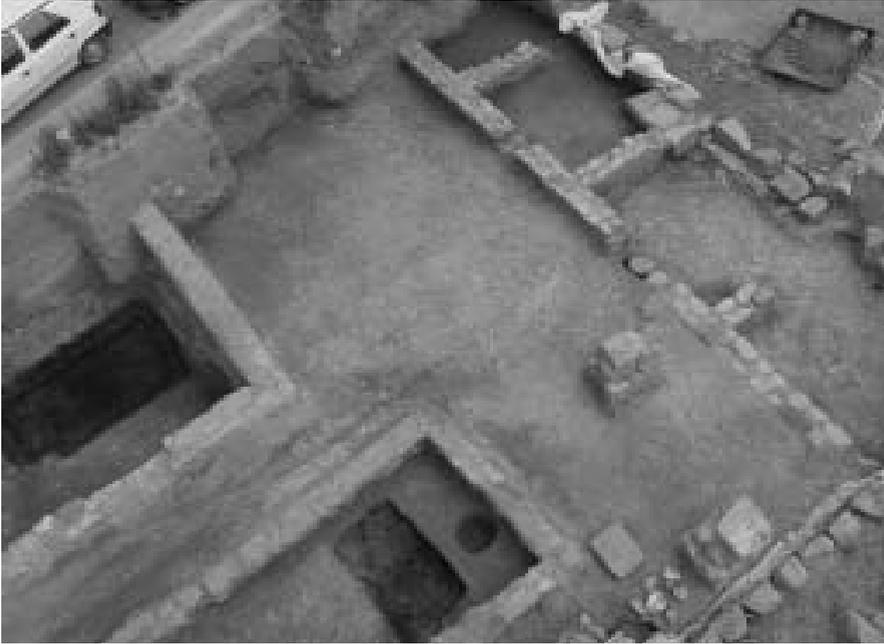
Letrinas junto a la Vía.

urbano, se construye una zona de servicios, posiblemente públicos, en la acera del pórtico de la calzada. Destaca, por un lado, la documentación de los restos de unas letrinas (unidades 1083 y 1251) junto a la vía en su flanco oriental; por otro lado, en la acera opuesta los restos de una conducción de agua potable de plomo (unidad 1216); y, por último, una estructura cuadrangular, posiblemente un sifón con compuerta (unidad 1357) sobre un desagüe.

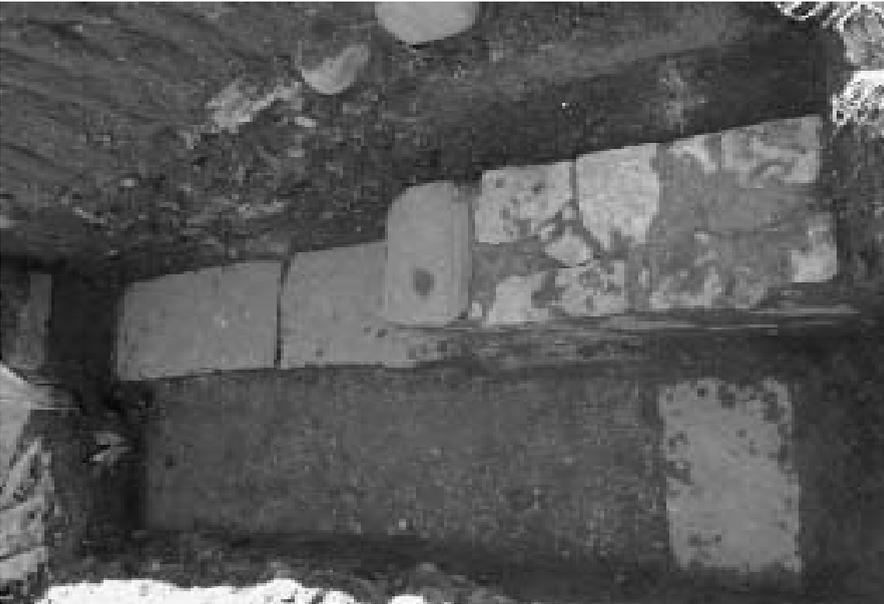
Tabernae adosadas al edificio monumental.

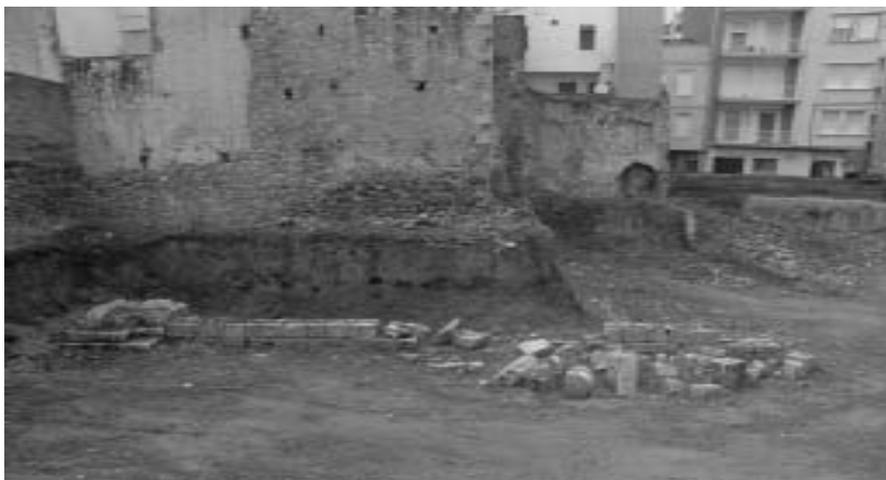
Umbral de acceso de una de las viviendas bajo imperiales.

Entre los restos constructivos relacionados con esta insula, se conservaba un fragmento de pavimento de opus barbaricum (unidad 1090), con desagüe cerámico junto al umbral de acceso (unidad 1048). Y también los restos de una balsa de morfología cuadrangular (unidad 4036) revestida con varias capas de opus signinum que ya había sido excavada en el año 1994.
