LA INTERVENCIÓN ARQUEOLÓGICA PREVIA PARA LA PUESTA EN VALOR DE LOS RESTOS ARQUEOLÓGICOS DE LA PUERTA DEL CIRCO ROMANO DE SAGUNTO

*José Enrique López, Pablo Sañudo, Carlos Verdasco
(Arqueólogos – Estudios de Afección Patrimonial S.L.)*

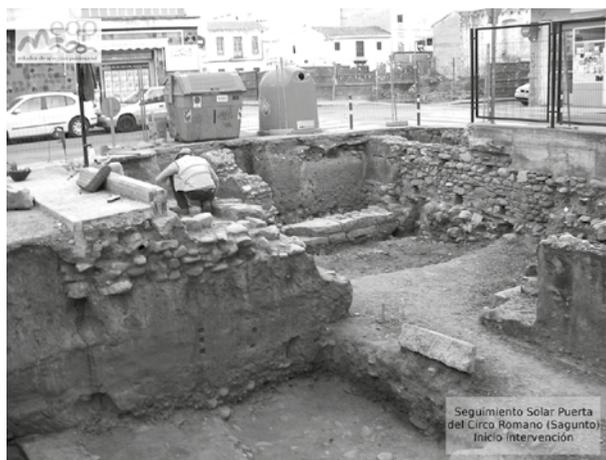
Fig. 2. Vista general de la intervención y estado de los restos arqueológicos al inicio.

La intervención comenzó con la retirada del nivel superficial UE 201 (Fig.2) y el desmonte del muro UC 203 (Fig.3). Así mismo, se procedió a retirar el muro 2028, documentado durante la intervención arqueológica realizada en el solar a finales de 2007 por el arqueólogo Raúl González, de cronología medieval y que cruzaba la zona prevista para la zanja de cimentación del muro pantalla. Bajo la UE 201 apareció un nivel compuesto por limos con abundante materia orgánica (UE 202), con presencia de material moderno y contemporáneo. En la base de esta unidad estratigráfica fue documentada una acumulación de bloques de rodano, a la que se le dio la unidad UE 205 y que parece corresponder a un relleno de una fosa (UE 217) excavada en las UE 206 y UE 207 (Fig.4).

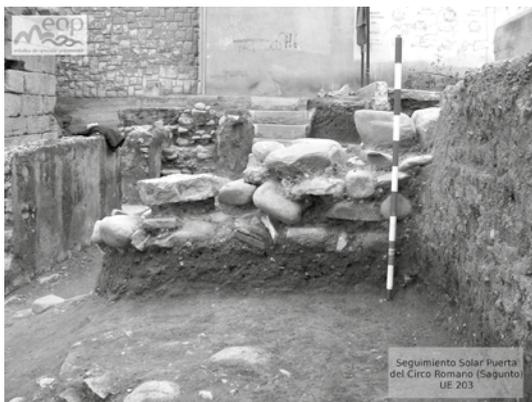
Fig. 3. UC 203 Muro desmontado de intervención previa, para la adecuación de los restos a la puesta en valor.

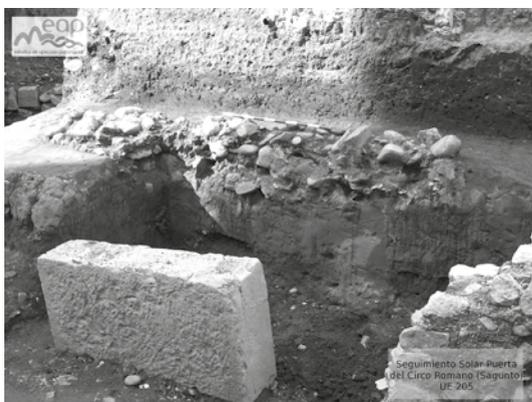
Fig. 4. UE 205 Estructura con bolos y cantos de rodado que rellenaba una fosa o zanja excavada en los depósitos UE 206 y UE 207.

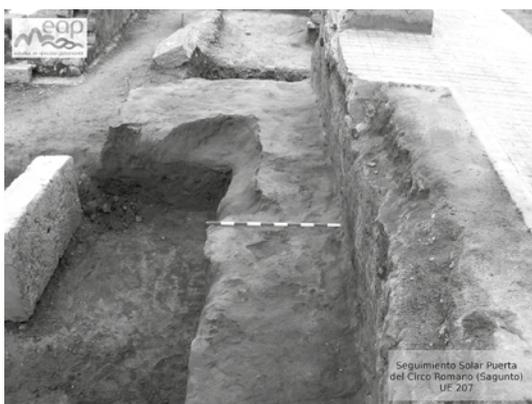
Fig. 5. Excavación de la UE 205.

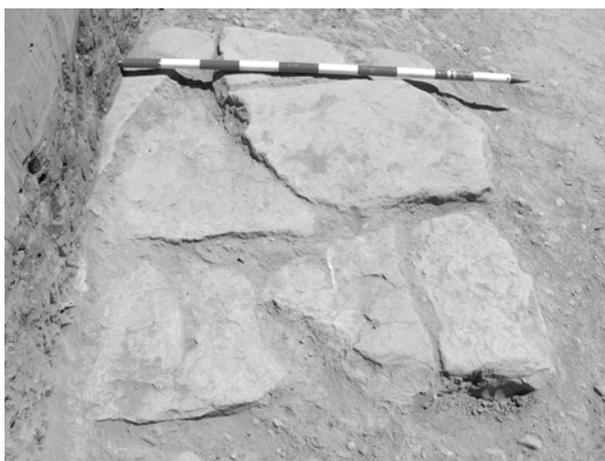
Fig. 6. UC 211 Enlosado de piedra caliza dolomítica.

En la zona este de la zanja y cubierto por la UE 208 apareció un pequeño enlosado (UC 211), a una cota de 45,10 m.s.n.m., realizado con losas de

caliza dolomítica de 20 cm de grosor, dispuestas perfectamente de manera horizontal. El tramo conservado tenía unas dimensiones de 110 cm de largo por 80 de ancho, y se documentó que continuaba por debajo del perfil norte (Fig.6). Este enlosado estaba construido sobre la UE 210, consistente en un sedimento arcilloso con una alta proporción de cantos de río de diferente calibre, dispuesto a modo de empedrado o como preparado sobre el cual se construye el enlosado.

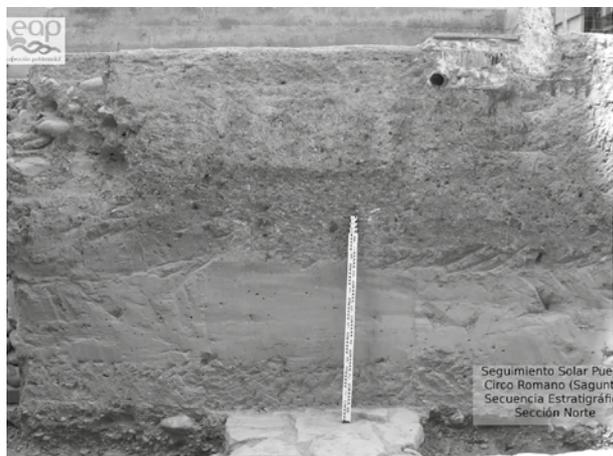
Fig. 7. Perfil estratigráfico Norte.

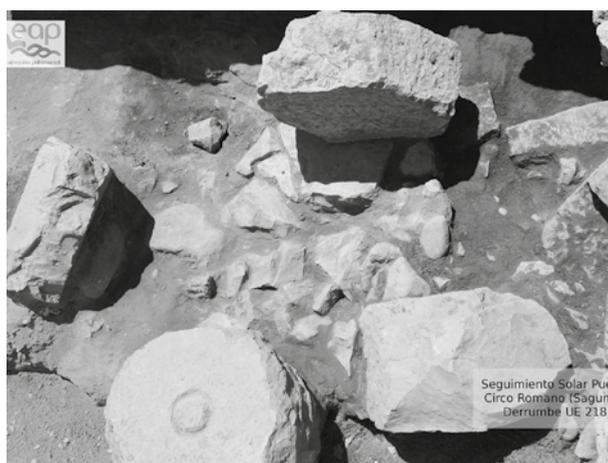
Fig. 8. Abandono de bloques trabajados de piedra caliza.

En la zona Oeste en contacto con la medianera del edificio colindante apareció una acumulación de grandes bloques de caliza trabajados, junto a fragmentos de *tégulas e ímbrices* y una moldura tallada en piedra caliza. Este derrumbe estaba cubierto por la UE 207 y cubría a la UE 208. De esta acumulación cabe señalar la existencia de una losa hincada que sigue la alineación de las otras tres existentes y que se apoyaba perfectamente sobre otra losa plana situada en posición horizontal.

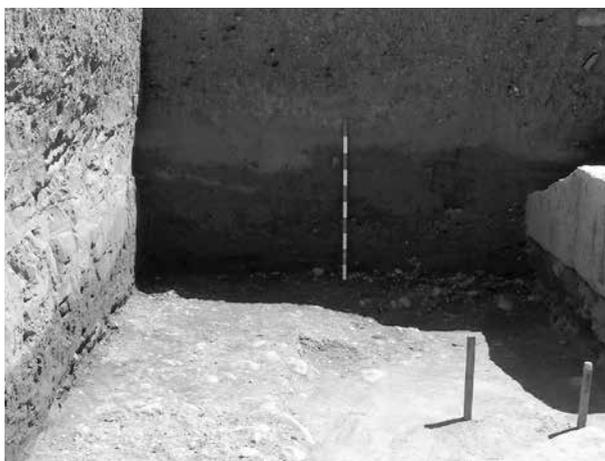
Fig. 9. UC 211 Mirando hacia el este.

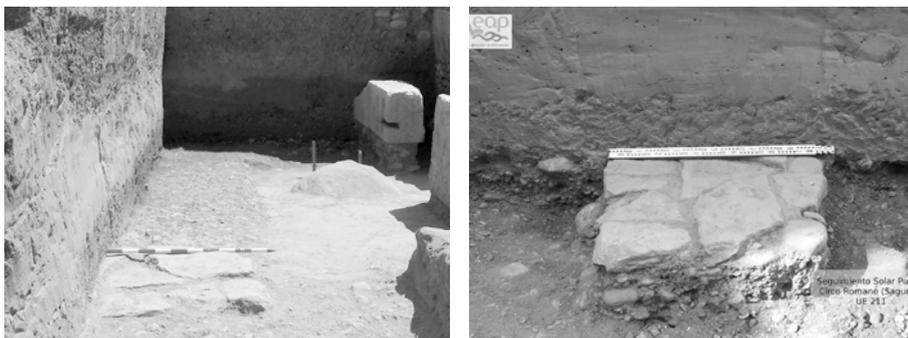
Fig. 10. Estratigrafía en perfil Este

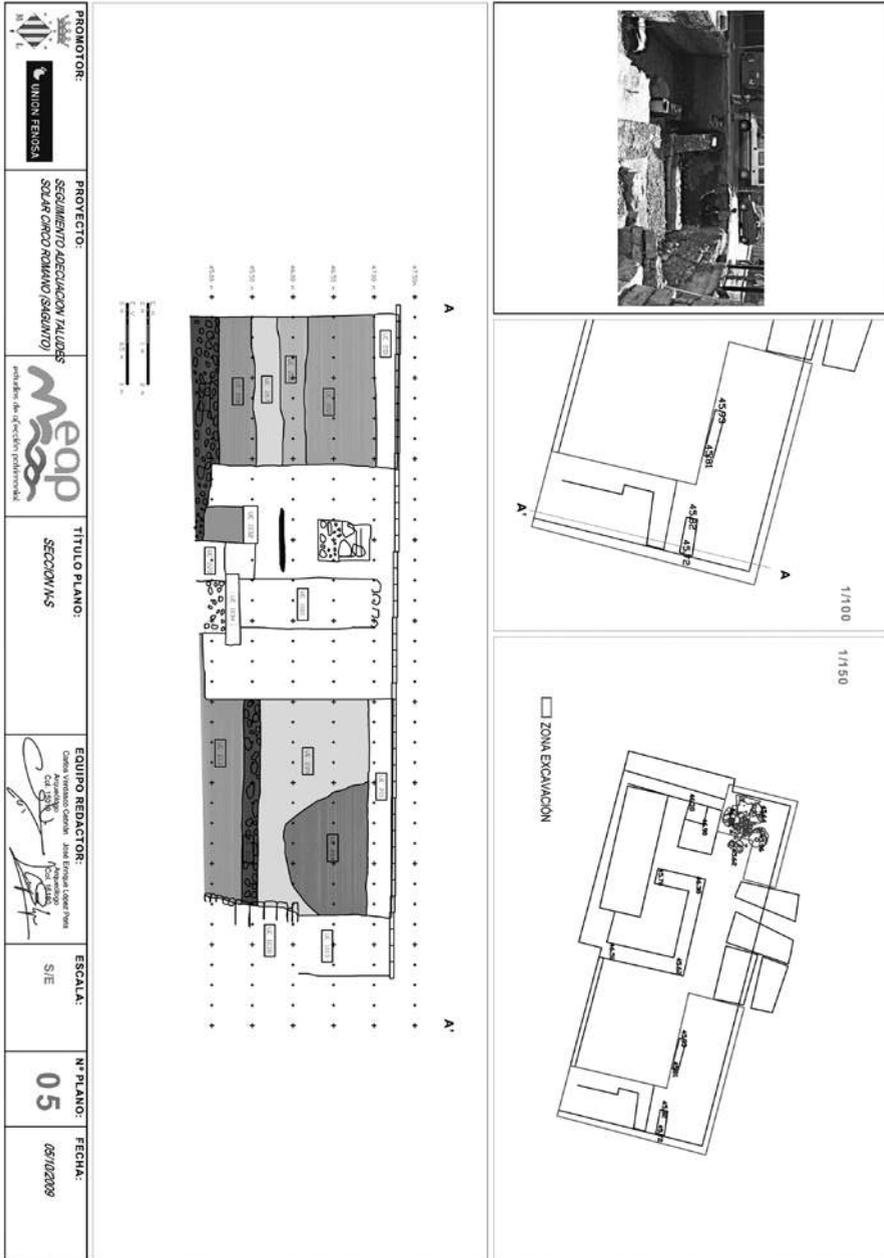
Fig. 12. Sección Norte-Sur (Sector Este)

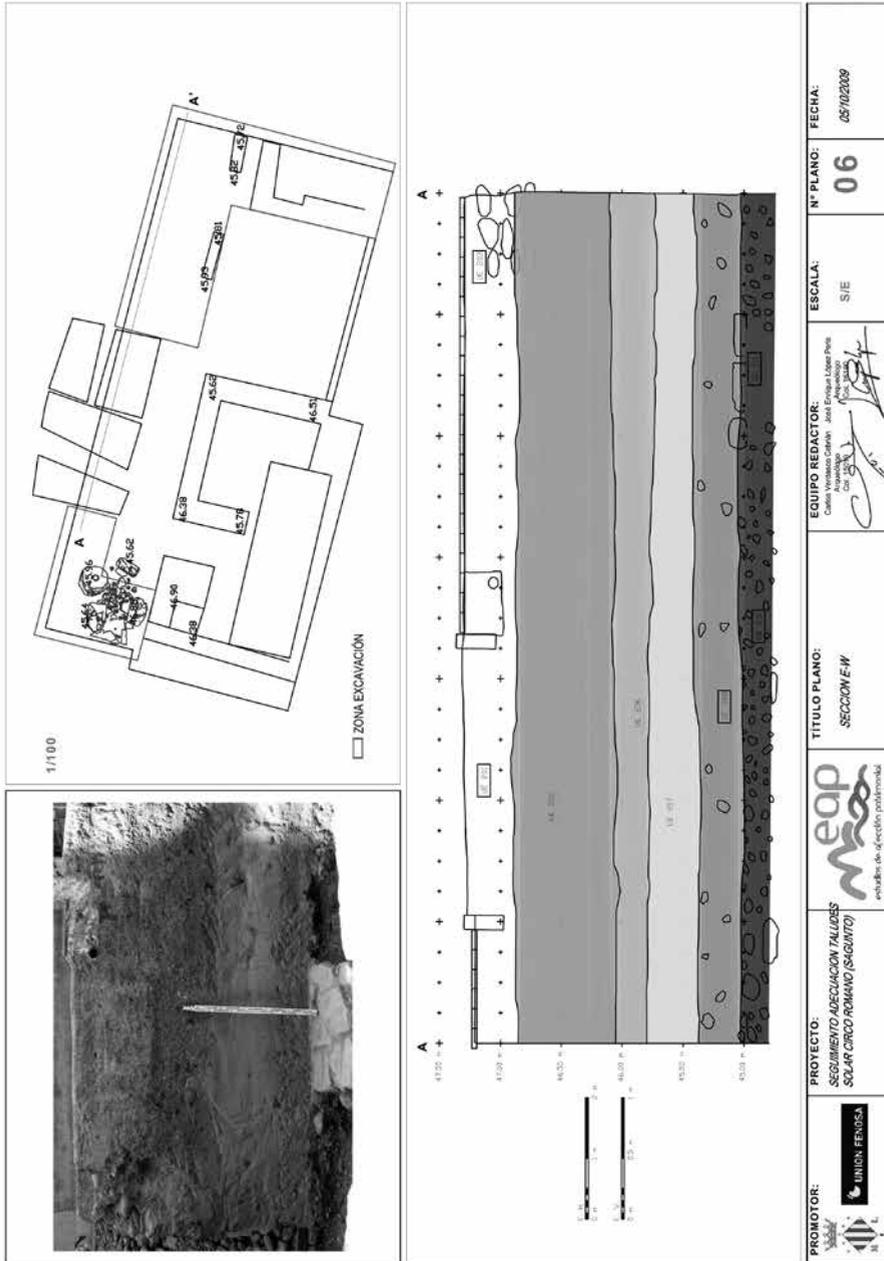
Fig. 13. Sección Este-Oeste

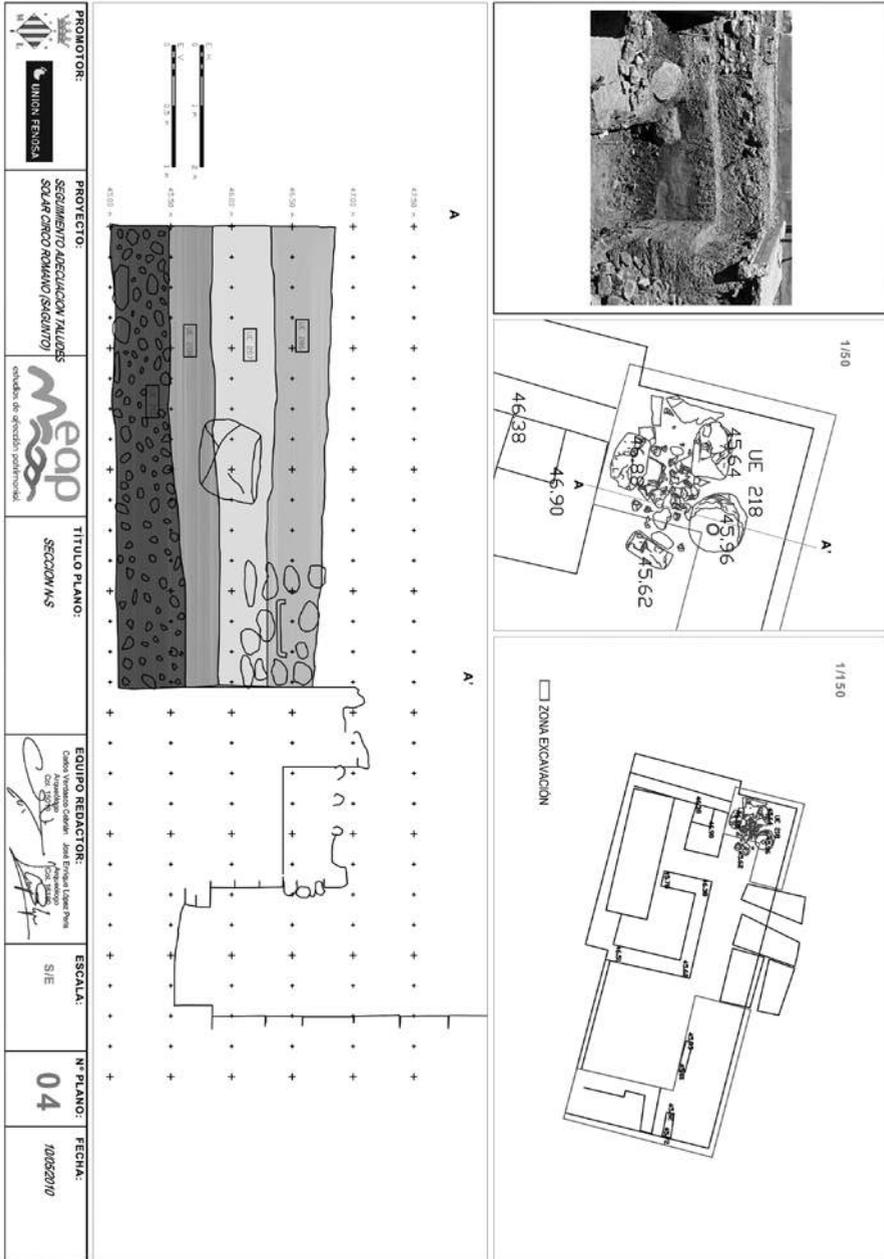
Fig.14. Sección Norte-Sur (Sector Oeste)

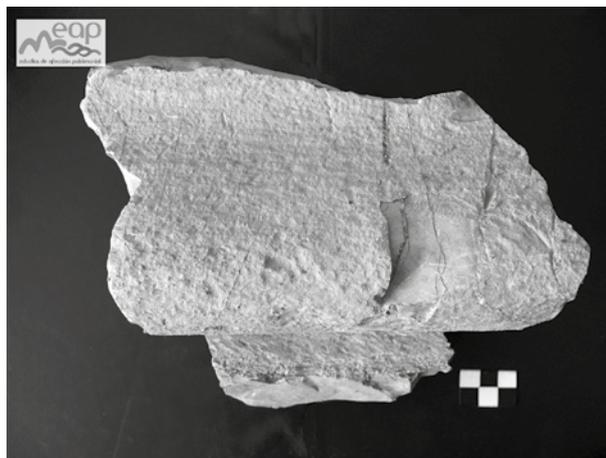
Fig. 16. Fragmento de moldura.

Cabe señalar que del derrumbe (UE 218) se recogió un fragmento de moldura realizada en caliza dolomítica, con un bisel y un ensanche globular, que formaría parte de un elemento ornamental corrido (Fig. 16).

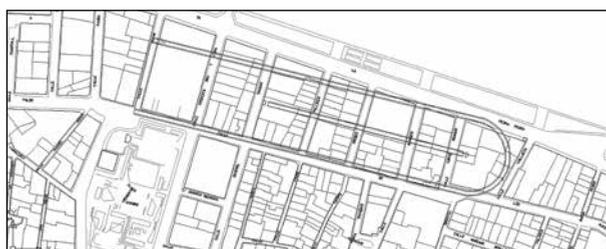
Fig. 17. Propuesta del trazado del circo romano sobre el callejero actual de Sagunto .

Por otro lado, una vez analizadas las fuentes historiográficas y los antecedentes arqueológicos aquí citados, se propone como hipótesis un posible trazado del circo romano entre las calles Vallaeta y Diana (Fig.17), siguiendo las indicaciones y medidas que detalla Bru i Vidal en su *Obra Completa* (1987).
