## PROCESOS DE RESTAURACIÓN DE TRES PAVIMENTOS “OPUS SECTILE” SAGUNTINOS

Trinidad Pasías Oviedo

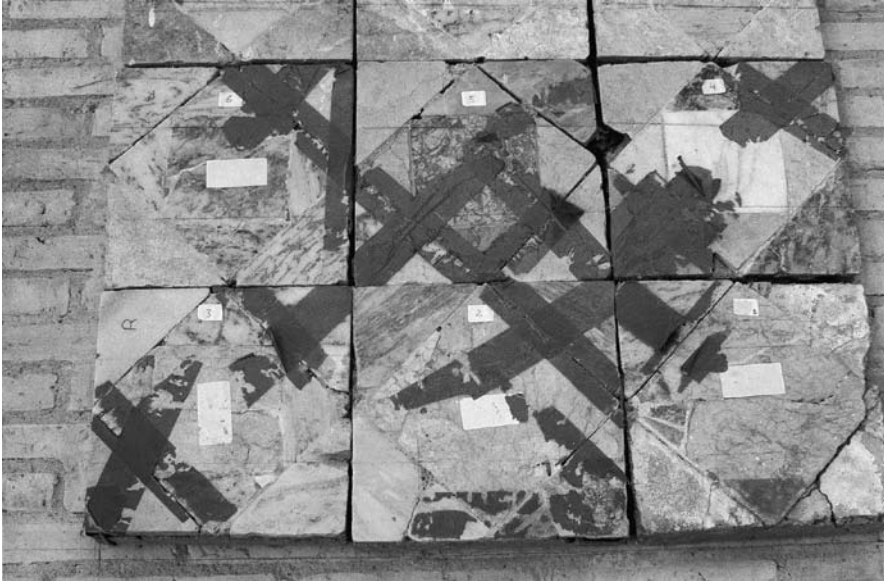
1. Situación del "mosaico de los cuadrados" antes de la intervención. Se observa la división del conjunto en secciones sobre cemento y las tiras de precinto que sujetan lastras de mármol con peligro de desprenderse o incluso algunas ya perdidas.

A nuestra llegada, pudimos comprobar numerosas problemáticas; la situación más alarmante eran los engasados de protección ya inservibles o tiras de celo y precinto que intentaban evitar la caída

de numerosas lastras de mármol que estaban casi totalmente desaheridas de los antiguos soportes de cemento. Era aconsejable sustituir también dichos soportes por otros más ligeros y efectivos que, además, devolvieran a las piezas la lectura de conjunto que en parte se había perdido al dividir el mosaico en losetas independientes. A continuación intentaremos detallar, de la forma más clara y concisa posible los diferentes procesos que se desarrollaron a lo largo de la restauración, especificando las técnicas y materiales utilizados para su ejecución.

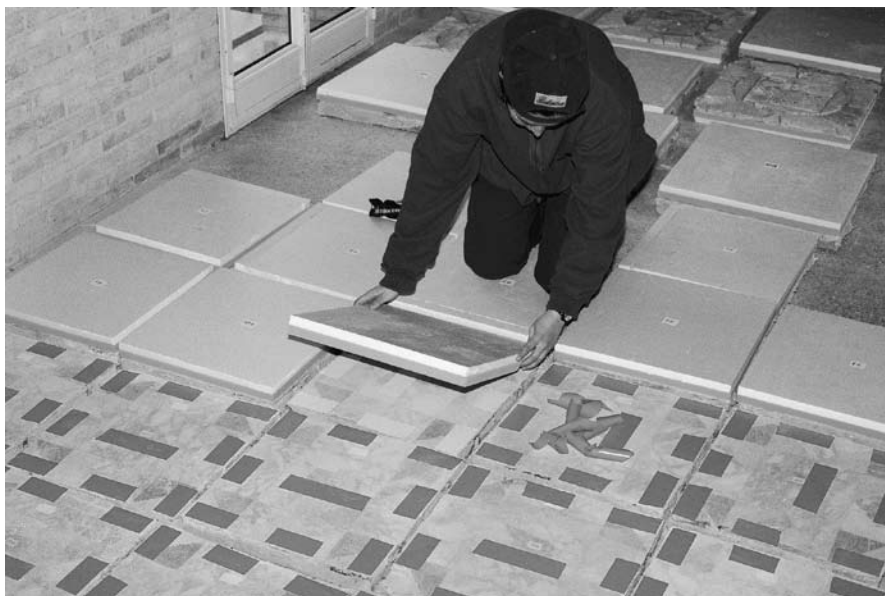
2. Colocación del doble estrato de amortiguación adherido a las gasas de protección sobre la superficie original.
3. Prueba de limpieza del hormigón con sistema de chorro de arena en el "mosaico

con decoración geométrica”.

La eliminación del cemento precisa de una intervención mecánica meticulosa y rigurosa; con el fin de disminuir al máximo las vibraciones producidas en este proceso se colocó una doble protección por el anverso que nos garantizase llevar a cabo sin riesgos la eliminación de los antiguos soportes. Este sistema se compone de un primer estrato de amortiguación con placas de gomaespuma y de otro soporte rígido de poliestireno extrusionado o corcho de alta densidad, que posibilita el manejo de las placas una vez liberadas del cemento. Estas placas se adhieren a la gasa de protección simplemente con tiras de precinto de doble cara de fácil reversibilidad. Una vez fueron liberadas las placas de cemento más gruesas con la ayuda de escoplo y martillo se ultimaba la limpieza de los reversos, en seco o con la ayuda de vaporetta, eliminando también los restos de cemento en los intersticios entre las lastras. Se observan también

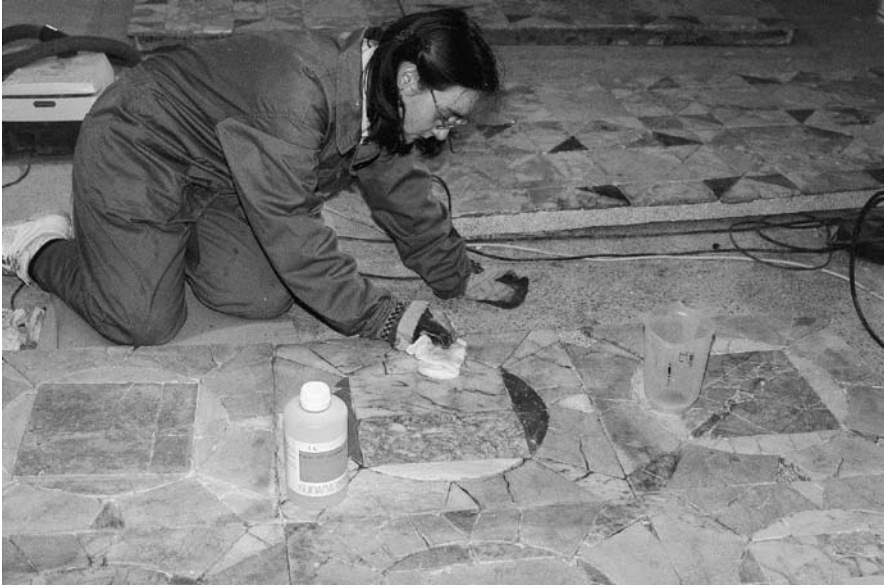
Con esta metodología se trataron dos de los pavimentos. Sin embargo, el mosaico con decoración geométrica requirió de un tratamiento especial dado las características de su soporte; se trataba de un tipo de hormigón también con malla metálica en el interior, pero extremadamente duro y compacto, de tal forma que el cemento se agarraba tenazmente al reverso de los mármoles. La situación nos llevó a recurrir en este caso al empleo de un sistema de chorro abrasivo que, de acuerdo a las pruebas realizadas, fue el que ofrecía mejores

resultados.

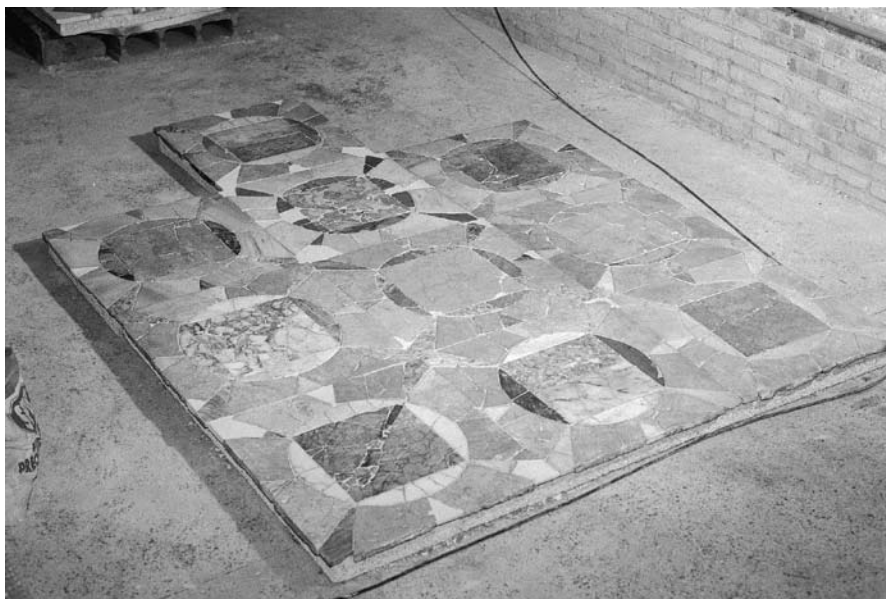
La decisión sobre el soporte más adecuado está hoy en día muy bien definida en cuanto a conceptos, si bien es necesario tener en cuenta el peso de la estructura y el cálculo de la resistencia de los productos y métodos empleados. Es el caso de las placas conocidas como paneles de nido de abeja, soporte ligero constituido por un nido de aluminio con dos estratos superficiales de fibra de vidrio y resina. Sus características, científicamente testadas, hacen de este material una elección segura que garantiza la perdurabilidad de los fragmentos y además facilita la

movilidad en posibles traslados. Se decidió también el número de secciones en las que dividir cada uno de los conjuntos musivos de acuerdo a una serie de factores: condiciones y peso específico de cada obra, dificultades de acceso y problemáticas para su transporte; finalmente se optó por dividir el mosaico de las estrellas en dos secciones y el mosaico con decoración geométrica en tres<sup>7</sup>.
