NUEVOS APUNTES PARA EL ESTUDIO DEL CIRCO ROMANO DE SAGUNTO

SITUACIÓN Y ANTECEDENTES EN LA INVESTIGACIÓN

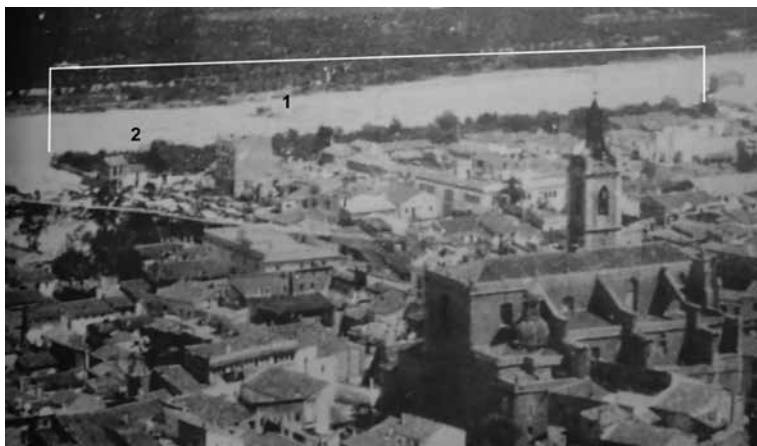
Fig. 1. En esta fotografía de 1909 se puede observar el puente (nº 1) y la longitud aproximada del circo a partir de algunas de sus estructuras (nº 2). *Fuente:* Biblioteca Valenciana.

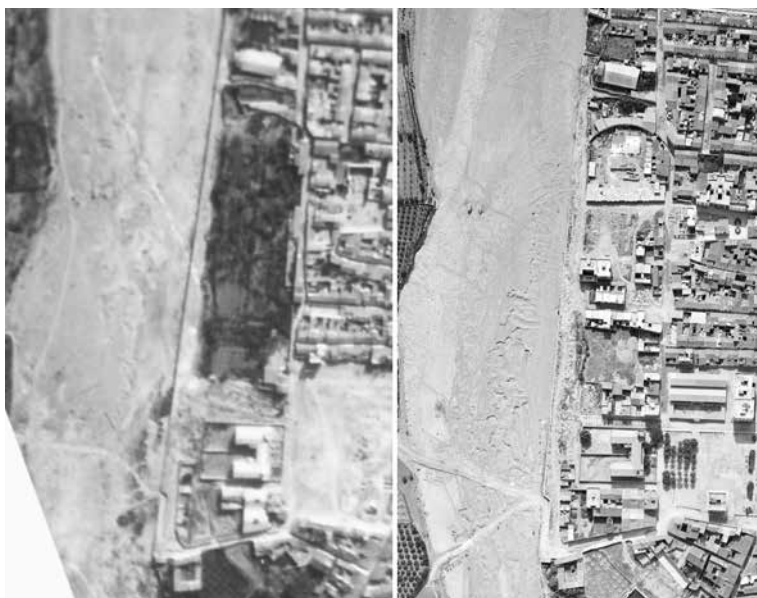
Fig. 2. Fotografía área del año 1938. *Fuente:* Ufficio Storico dell'Aeronautica Militare Italiana. Fotografía del año 1958 donde se observa la progresiva destrucción del circo. *Fuente:* Instituto Cartográfico Valenciano.

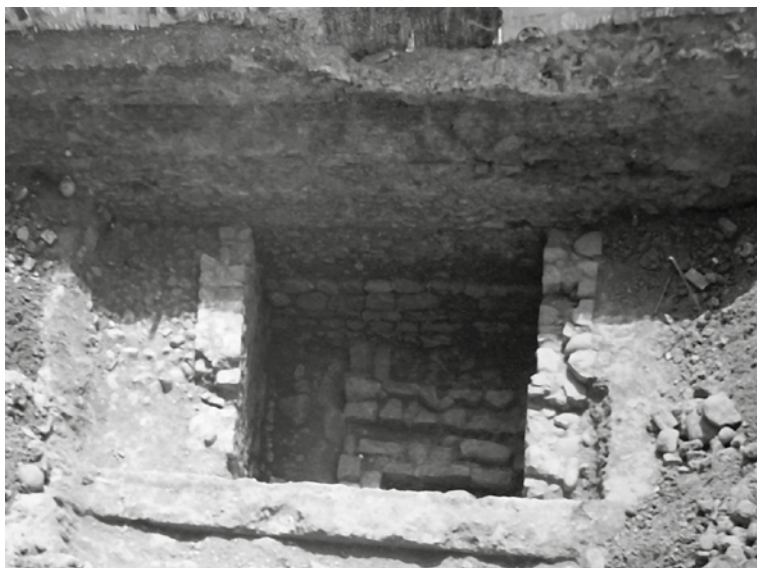
Fig. 6. Fotografía de la excavación realizada en la calle Huertos esquina con calle General Camino. Fuente: Archivo CAS.

Años más tarde, en 1993, se llevó a cabo una nueva excavación en la calle Huertos esquina con la calle del General Canino, que sirvieron para comprobar que había cimentaciones más antiguas bajo la estructura del circo. Estos hallazgos fueron interpretados por C. Aranegui (2004) como los restos arquitectónicos de una villa periurbana.

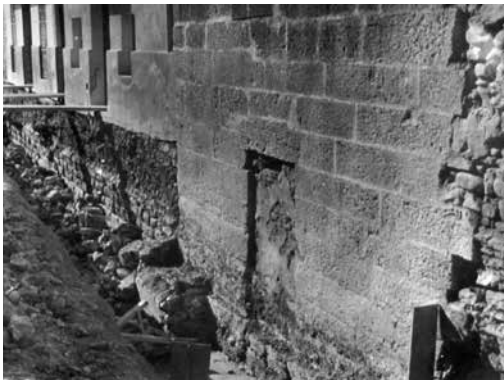
Fig. 10. Fachada del circo durante las obras llevadas a cabo en la década de 1950. *Fuente:* archivo CAS.

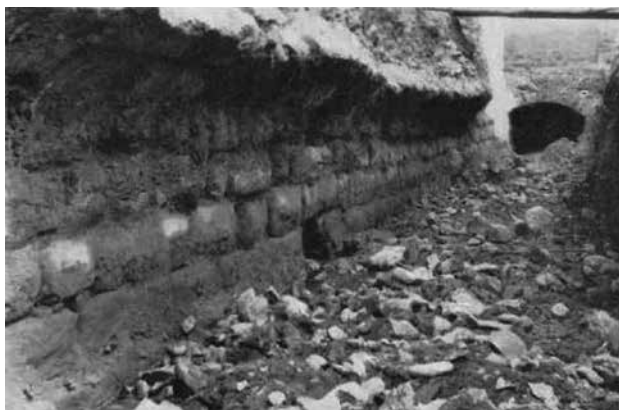
Fig. 11. Imagen del acueducto que discurre paralelo a la fachada del circo. *Fuente:* Bru, 1961.

Según crece la ciudad en los siglos I y II se necesitaría más agua y probablemente se construyeron nuevos acueductos, de los que apenas quedan algunos vestigios inciertos en la ciudad, aunque de nuevo los estudios sobre los mismos resultan insuficientes. La gran monumentalización de *Saguntum* se vinculó, como ya hemos comentado, a la construcción de nuevos edificios públicos en la zona baja, tal vez entonces se construyeron otras conducciones distintas que permitirían abastecer de agua íntegramente la ciudad. Como ha sugerido Melchor (2013), el abastecimiento de agua a toda la zona situada al Norte se completaría con otro canal que quizá se construyó junto a la muralla. Una tercera conducción podría haber abastecido agua a la parte baja de la ciudad, concretamente a la zona del circo y el área sacra localizada en el solar de la plaza de la Morería. A este acueducto se asocian las ruinas de un muro de mampostería que recorre la calle Huertos y que fue encontrado en la excavación de la plaza. Otra evidencia clara corresponde a unas fotografías muy interesantes que publicó Brú i Vidal en 1963, en las que se puede observar cómo la fachada sur de la estructura del circo descansa parcialmente sobre la bóveda que cubría el citado canal.

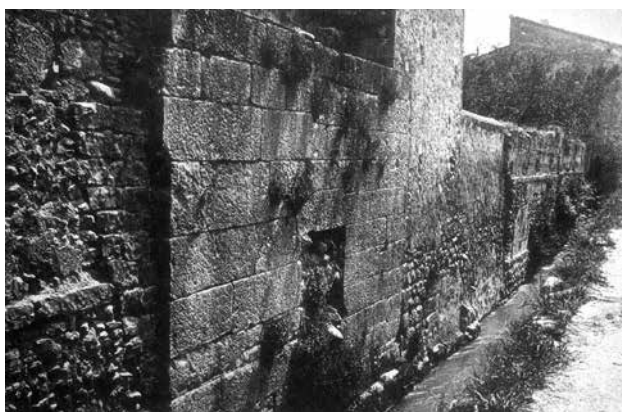
Fig. 12. Fotografía realizada a finales del siglo XIX, en ella se observa la fachada del circo y la acequia. *Fuente:* Chabret, 1888.

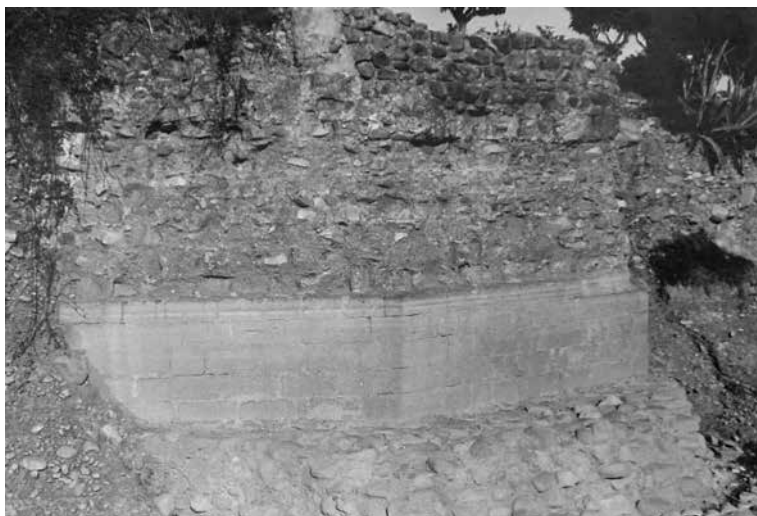
Fig. 13. Estribo del puente romano en la orilla septentrional del río.
Fuente: archivo CAS.

Los restos conservados son realmente exiguos y se reducen a uno de ellos, pero presenta una cronología de época romana que resulta controvertida (Melchor, 2013; Benedito, 2015). Une, por un lado, el circo y por el otro la vía Augusta. Los elementos más destacados de este puente lo constituyen los estribos que servían para sostener las bóvedas y contrarrestar su empuje, cuyas ruinas aparecen dispersas por el lecho del río. De los otros puentes de los que se tiene constancia documental, bajo el ferrocarril y cerca del camino de Zaragoza, todavía es más difícil establecer la cronología pues carecemos de estudios de detalle.

Asimismo, en las fotografías que se conservan en los archivos del Centro Arqueológico Saguntino de la década de 1960, se puede observar el excelente trabajo de sillería que revestía el núcleo de *opus caementicium* de sus pilas. Las imágenes del espacio de tiempo comprendido entre 1940 y 1990 todavía permiten distinguir los restos de una tercera pila, parcialmente arrasada, pero revestida de sillarejos.

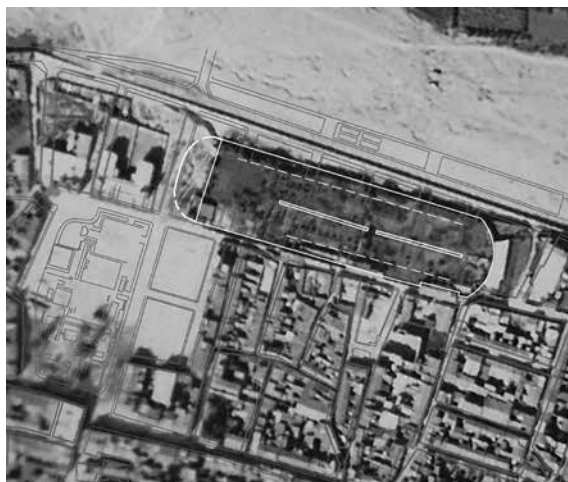
Fig. 16. Ubicación fotogramétrica de las graderías, espina y fachadas del circo sobre foto del año 1938 y callejero actual.

En una anterior publicación (Melchor *et al.* 2017) ya señalamos la relatividad de considerar las dimensiones del circo exclusivamente a partir de los restos conservados. Tras el análisis de las fotografías aéreas de los bombardeos de los años 1937 y 1938 y a través de un proceso de restitución fotogramétrica utilizando fotogramas del vuelo americano de 1945 y la ortofoto del Instituto Cartográfico Valenciano del año 2012, ha sido posible trazar un plano detallado de los restos del circo tal y como se encontraba durante la guerra civil, pero con la ventaja de haber obtenido esa cartografía con el sistema de referencia de coordenadas absoluto actual, proyección UTM, datum ETRS89 y huso 30, que nos permite hoy en día la materialización sobre el terreno del perímetro del circo o la simple representación sobre la ortofotografía.

En las imágenes, como se ha mencionado, se observan unas particularidades dignas de mención; en efecto, se distingue con claridad la *spina*, los límites de la *cavea*, líneas a trazos, e incluso los indicios del edificio que englobaba el *tribunal iudicum*. La *cavea* tendría una anchura de 11 m y una longitud en desarrollo de 474 m. Lamentablemente en este periodo el sector de las *carceres* ya estaba completamente arrasado, de tal forma que es imposible determinar la posición exacta del cierre del circo en su lado oeste.

Como hipótesis de trabajo, teniendo en cuenta, por un lado, el final de la *spina* y de la *cavea*, y comparando el espacio que hay entre la meta y las *carceres* en otros circos hispanos, se puede sugerir que la longitud máxima del circo pudo variar entre 270 y 290 m. La fotografía de 1938 permite concretar la longitud conservada de la cimentación (237 m), mientras que su anchura total estaría entre 68 y 70 m. Por lo que de los trabajos de digitalización de las imágenes se puede deducir que la estructura del edificio tiene unas dimensiones menores de las que se habían propuesto hasta este momento.

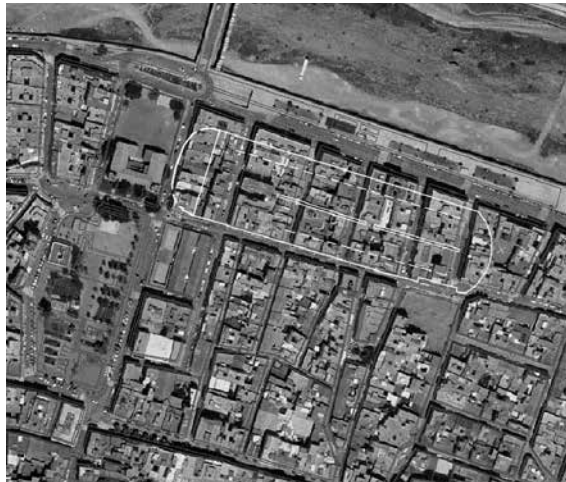
Fig. 17. Ubicación fotogramétrica del circo sobre fotografía área actual.
