## PUESTA EN VALOR DE LAS CONSTRUCCIONES IBERO ROMANAS EXTERIORES AL FORO

*Vicente Pañego Lozano*  
**Arquitecto**

### INTRODUCCIÓN

## PROYECTO DE INTERVENCIÓN

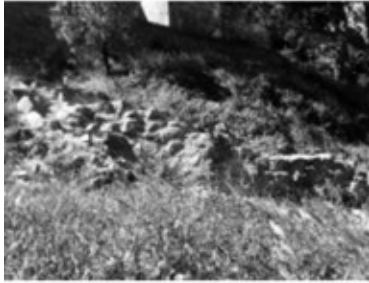
Estado de la escalera antes de la intervención.

Antes de la intervención para la puesta en valor de las ruinas íbero-romanas, durante años, saguntinos y visitantes hemos utilizado para acceder al Castillo de Sagunto no sólo la rampa principal, de inclinación pronunciada y zigzagueante, sino también el atajo existente que proporciona la escalera que discurre desde la parte trasera del Teatro Romano hasta prácticamente las puertas del Castillo, evitando los dos últimos tramos de la rampa principal. Ahora bien, debido a la carencia de paneles informativos que pusieran en valor las citadas construcciones unido a las pésimas condiciones de accesibilidad de la escalera, con peldaños y mampuestos

irregulares, obligaban al usuario a estar más pendiente de dónde apoyar el pie que en reparar en los restos milenarios, aun cuando éstos quedaban a escasos metros a la izquierda durante el ascenso.

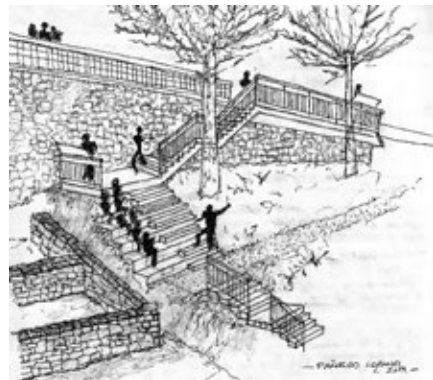
Bocetos *in situ* – ideas de proyecto de intervención.

La compatibilidad con la escalera existente se buscó con la finalidad de evitar desmontes del terreno innecesarios. Asimismo, también se tuvo en cuenta la vegetación existente, en particular, el pino más cercano al acceso al Castillo, con el fin de respetarlo e incorporarlo en el trazado de esta, pudiendo ser usado como elemento de sombra en uno de los puntos de observación.

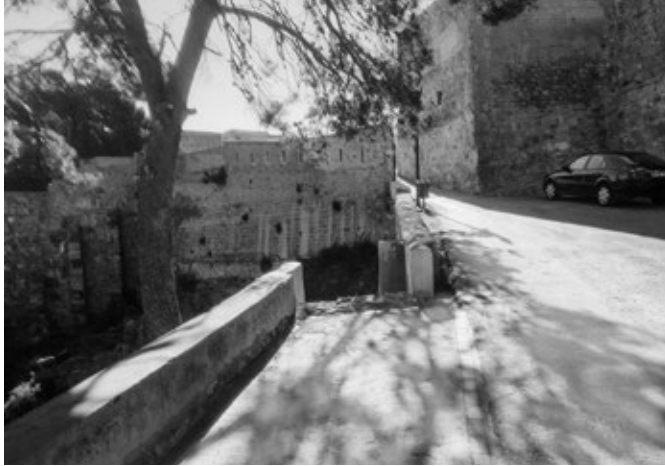
Foto de la meseta antes de la intervención.

Debido a las reducidas dimensiones de este acceso y carecer de una superficie necesaria para generar dicho estadio, se proyecta la ampliación de la meseta existente de la escalera mediante un voladizo con el fin de generar un espacio mayor donde los visitantes ya, desde este punto, puedan permanecer y contemplar desde allí los restos íberos y contrafuertes que soportan el foro augusto.

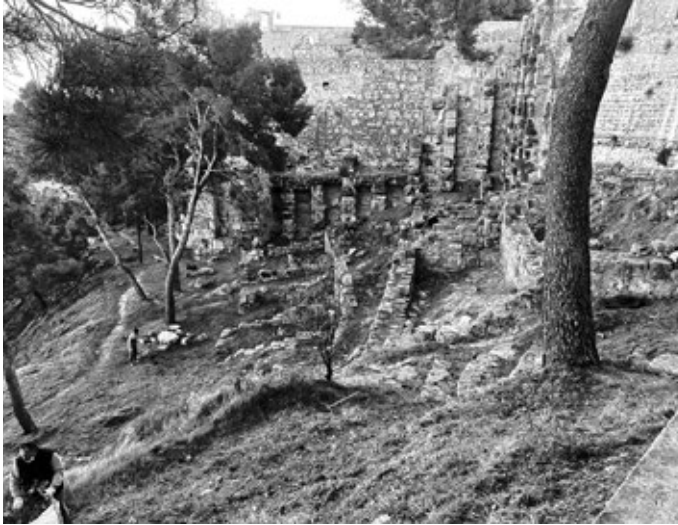
Imagen de donde se encuentran el segundo y tercer estadio previa a la intervención.

El segundo estadio se establece, en base al levantamiento topográfico y aprovechando el pino como elemento de sombra, en un punto desde donde se permite la observación de la potencia de los contrafuertes que soportan al foro.

El tercer estadio se establece en la propia curva de nivel que da acceso a los restos de las construcciones excavadas por González Simancas entre 1933-1935 y donde el usuario puede deambular entre los restos de las construcciones íbero-romanas.

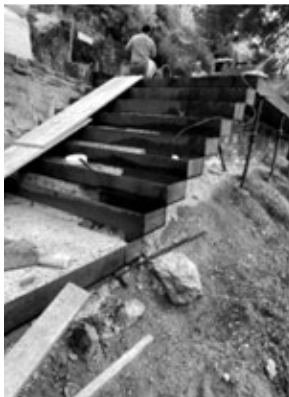
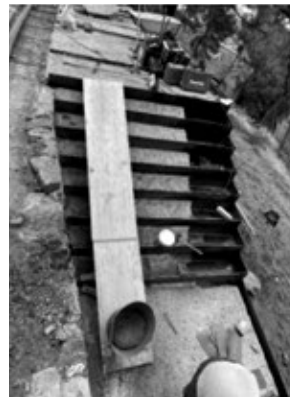
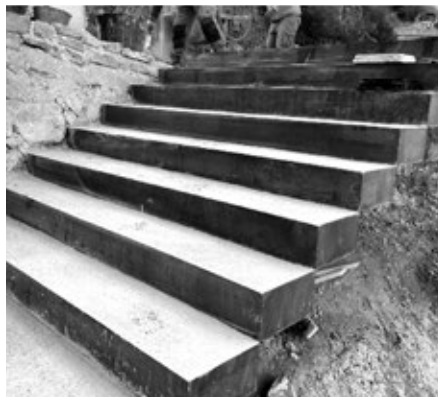
En el primer estadio, el adyacente a la rampa principal de acceso al Castillo, es posible un aumento de la superficie de la meseta sin generar estructuras murarias nuevas, mediante la instalación de un voladizo de 1,00 m de longitud con chapa de acero corten que vuela sobre el muro existente y utilizando como pavimento una losa de hormigón armado realizada con acabado lavado “in situ”. El primer tramo de la escalera que arranca en esta meseta y en la que también se carece de una estructura soporte para su ampliación, se proyecta siguiendo la misma filosofía: volando la chapa de acero corten que conforman los peldaños. Para ello, se realizan un cajeadado de los peldaños mediante el pliegue de la chapa de acero corten, que posteriormente se rellenan con hormigón con acabado lavado “in situ”.

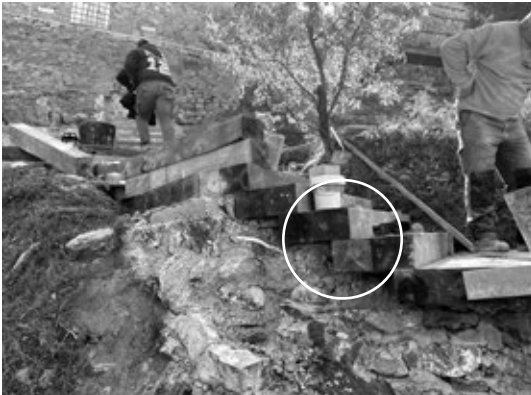
Imagen donde se muestra el solape de las traviesas para su trabado entre ellas y con la solera de regularización donde apoyan.

El resto de los tramos de escalera, los cuales se hayan en el espacio no urbanizado, es decir, en la propia ladera de la montaña, todo su trazado se realizó partiendo del cumplimiento de la normativa de accesibilidad, de tal manera que el ancho mínimo de la escalera en cualquier punto es mayor o igual a 150 cm, y el peldaño cumple las dimensiones de la huella y contrahuella de 30 y 16 cm, respectivamente. Para ello, se encargaron traviesas de madera tratada en autoclave de 150 cm de longitud y de sección: 20 cm de ancho y 16 cm de altura. Cada peldaño está constituido por dos traviesas, ancho de 40 cm, de tal manera que el peldaño superior se superpone 10 cm con el inferior, con el fin de que posteriormente se dispongan varillas de fibra de vidrio que traban las traviesas entre ellas y a la solera de regularización para el correcto apoyo de estas, realizada con cal hidráulica NHL 3.5, quedando correctamente fijadas al terreno. En aquellos puntos donde la escalera existente no tiene el ancho de 150 cm, lo que se hace es volar el peldaño sobre el muro.

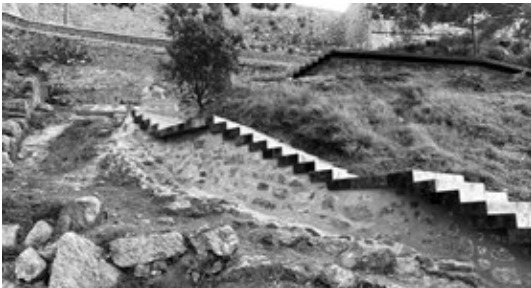
Imagen donde se muestra el solape de las traviesas para su trabado entre ellas y con la solera de regularización donde apoyan.

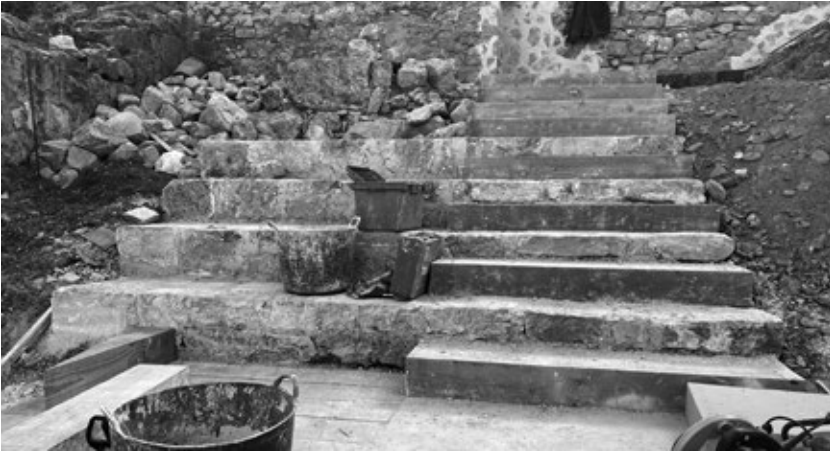
En el segundo estadio donde se proyectó un pequeño graderío, se reutilizan los mampuestos concertados extraídos del desmontaje de la escalera existente. Ahora bien, con el fin de que la escalera quedara integrada en el graderío, se alternan los peldaños de traviesas de madera con las gradas de mampostería, tal y como se observa en la imagen siguiente.
