**Excavaciones Arqueológicas en la Iglesia de San Salvador
de Sagunto (Febrero-Marzo, Junio 1992)**

Ignacio Hortelano

ARSE - 27

EXCAVACIONES ARQUEOLOGICAS EN LA IGLESIA DE SAN SALVADOR DE SAGUNTO (FEBRERO-MARZO, JUNIO 1992)

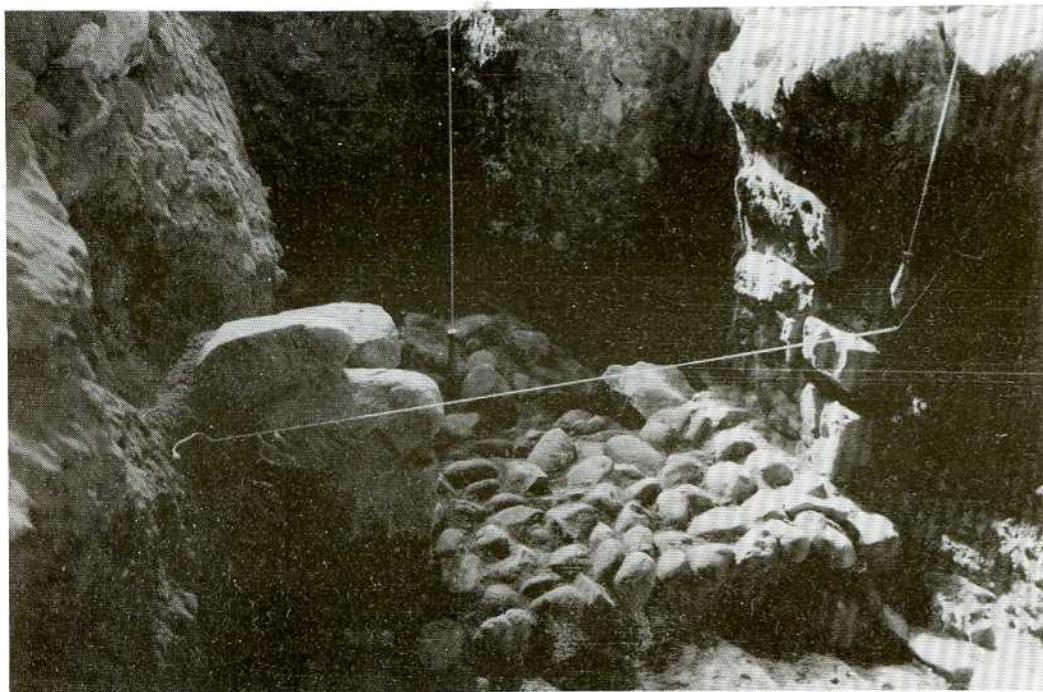
FOTO N° 1

El muro aparecido está formado por bolos de caliza en ocasiones trabajados en sus caras externas y cuidadosamente trabados en seco, con un alzado conservado de hasta cuatro hiladas y una altura máxima de 70 cm. y un ancho de 60 cm. En su cara E es visible una capa de cantos rodados de menor tamaño que sobresale de 10 a 20 cm. sobre la que apoya directamente la pared. (Foto nº 1).

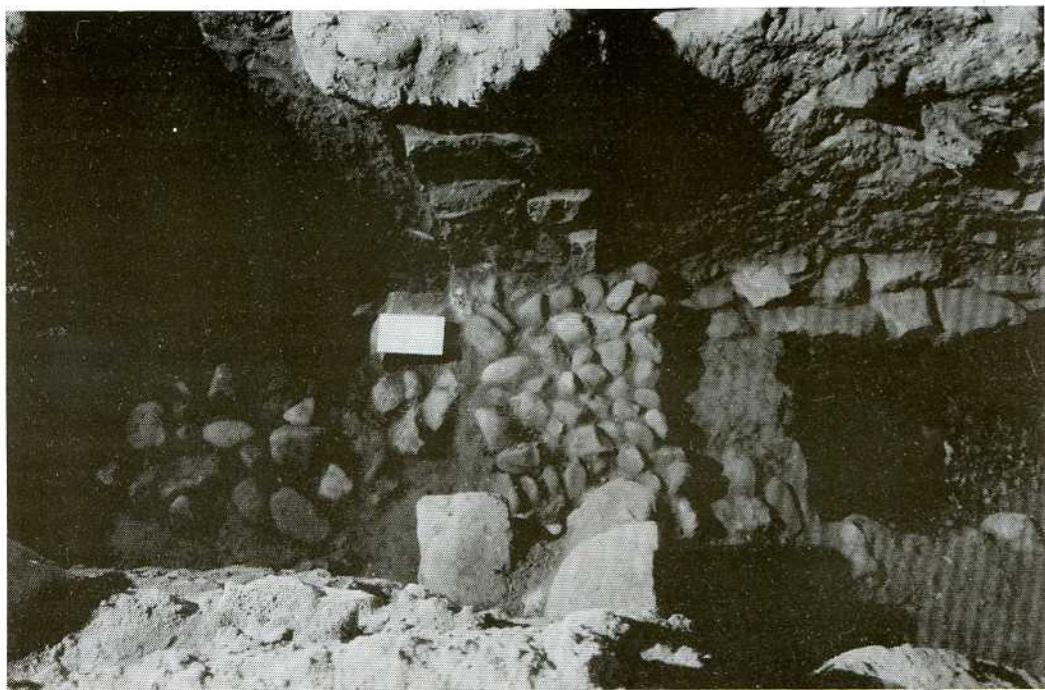
FOTO N° 2

Su orientación es Norte-Sur, y en su extremo visible más septentrional es apreciable un vano de un metro de ancho que pone en comunicación dos posibles estancias (habitaciones A y B). El umbral se halla empedrado con pequeños cantos cuidadosamente dispuestos y rasados. (Foto nº 2).

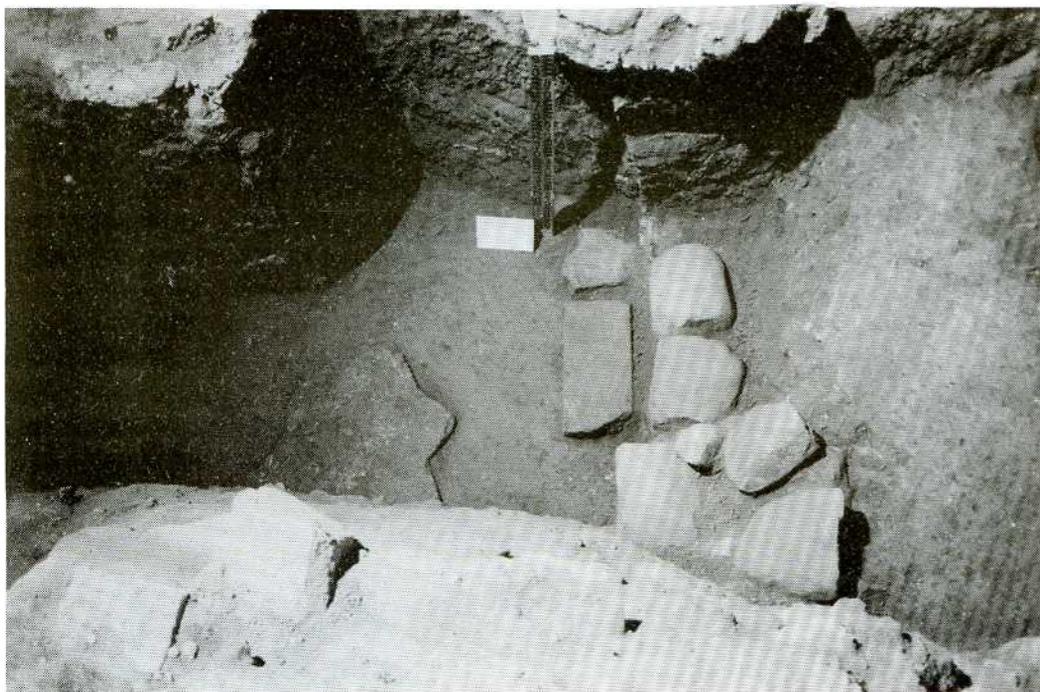
FOTO N° 3

el hallazgo de un gran ladrillo de 46 cm. de largo por 22 cm. de ancho y 10 de grosor apoyado directamente sobre el suelo de la habitación B junto al baño de acceso y que serviría para salvar el desnivel. (Foto nº 3).

El suelo de la que se ha denominado habitación A se encuentra a una cota ligeramente superior (unos 10 cm). al de la habitación B, por lo que el umbral constituye a su vez un escalón por su cara W. Es significativo
